Schäden an Mauerwerksbauten beim Erdbeben vom 6. April 2009 in L'Aquila

Alessandro Dazio und Katrin Beyer
Institut für Baustatik und Konstruktion, ETH Zürich

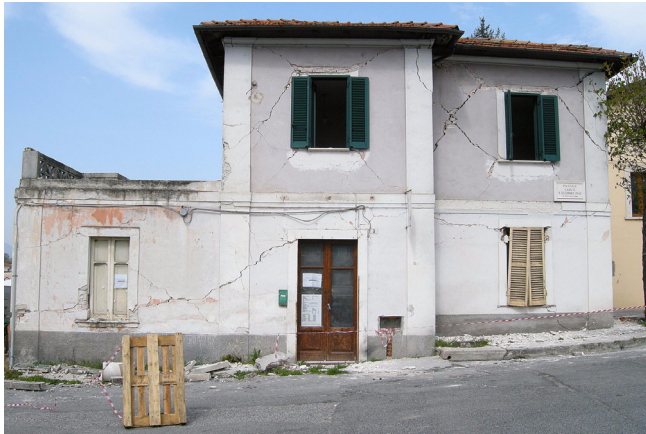
Abb. 3: Gebäude aus Bruchsteinmauerwerk am Bahnhofplatz in L'Aquila.

Typische Versagensarten von Gebäuden ohne Zugelemente sind in den Abbildungen 3, 4 und 7 bis 9 dargestellt. Das Gebäude in Abb. 3 zeigt das für unbewehrte Mauerwerksgebäude typische Rissbild mit sich kreuzenden Diagonalen. Sichtbar sind auch die grossen Risse unterhalb der Dachstruktur, die die Integrität des Gebäudes erheblich gefährden und auf die fehlenden Zugelemente zurückzuführen sind. Zugelemente hätten vermutlich nicht die Diagonalrisse verhindern können, jedoch wäre das Gebäude auf der Höhe der Zugelemente zusammengehalten worden und die Rissbreiten wären beschränkt worden.

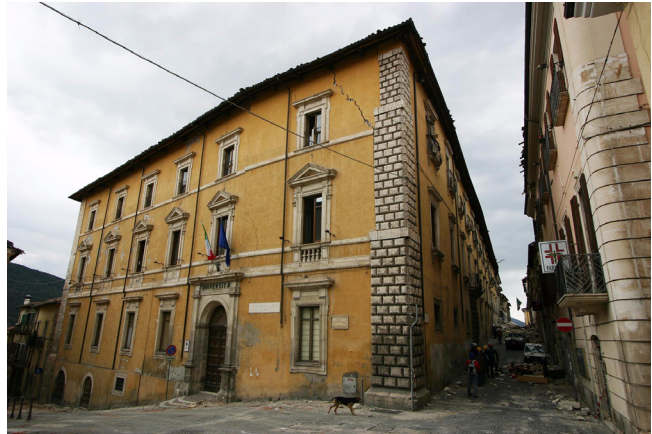
Abb. 4: Palast aus Bruchsteinmauerwerk mit Eckpfeilern aus behauenen Steinen im Stadtzentrum von L'Aquila.

Steine sich verzahnen können. Das Verzahnen verhindert auch, dass der Eckpfeiler einfach durchgetrennt werden kann. Im Bruchsteinmauerwerk ist die mechanische Verzahnung der Steine sehr viel geringer. Eckpfeiler aus behauenen Steinen verbessern zwar das Verhalten, können i. d. R. das Versagen der Hausecke nicht ganz verhindern, wenn Zugelemente fehlen, da die Versagensebene oft einfach ausserhalb der Eckpfeiler in das Bruchsteinmauerwerk verlagert wird (Abb. 4).

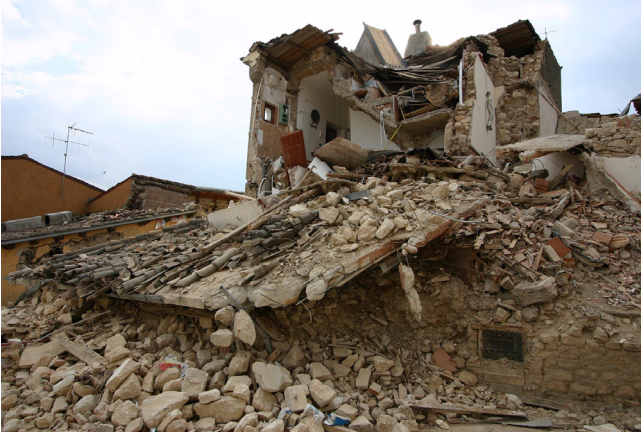
Abbildung 5 zeigt eine schematische Zeichnung des SLC-Deckensystems mit seinen wesentlichen Komponenten. Dieses Deckensystem findet sowohl in alten als auch neuen Gebäuden Verwendung. Bei dem eher älteren Bruchsteinmauerwerksgebäude in Abb. 6 ist nicht bekannt, ob diese Decken nachträglich eingebaut wurden, um alte Holzdecken zu ersetzen oder ob sie von Anfang an Teil der Tragstruktur waren. Im ersteren Fall ist es vermutlich sehr schwer, eine gute Verbindung zu den Wänden herzustellen. Es ist daher möglich, dass die Decke nicht wirklich als Zugelement wirkt und damit auch nicht die Integrität des Gebäudes sicherstellen kann. Im ungünstigsten Fall kann es

Abb. 6: SLC-Deckensystem in einem eingestürzten Bruchsteinmauerwerksgebäude in Onna.

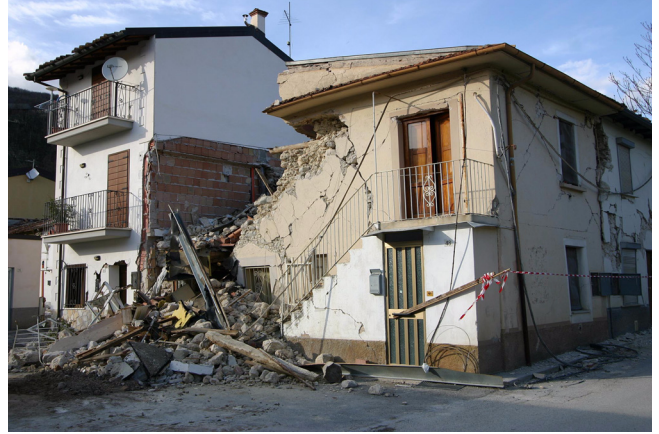
Abb. 8: Eingestürztes Wohnhaus aus Bruchsteinmauerwerk neben einem stehengebliebenen Wohnhaus aus Betonsteinen.

Die ausserordentlich hohe Verletzbarkeit von Bruchsteinmauerwerksgebäuden ohne Zugelemente im Vergleich zu anderen Bauweisen belegen Abb. 8 und 9: Auf beiden Fotos ist ein eingestürztes bzw. sehr schwer beschädigtes Gebäude aus Bruchsteinmauerwerk neben einem Gebäude zu sehen, das nur wenige bzw. praktisch keine Schäden erlitten hat. In Abb. 8 ist links neben dem eingestürzten Bruchsteinmauerwerksgebäude ein Gebäude aus modernen Backsteinen zu sehen. Am moderneren Gebäude sind Schäden im Erdgeschoss erkennbar, jedoch ist es weit davon entfernt einsturzgefährdet zu sein. An das stark beschädigte Bruchsteinmauerwerksgebäude, das in Abb. 9 gezeigt ist, ist ein modernes Stahlbetonrahmengebäude angebaut. Soweit erkennbar ist das Stahlbetonrahmengebäude, abgesehen von kleinen Schäden an einem Fenstersturz, unbeschädigt geblieben. Das Bruchsteinmauerwerksgebäude in Abb. 9 wurde während der Erkundungsmission am 18. April 2009 abgerissen.

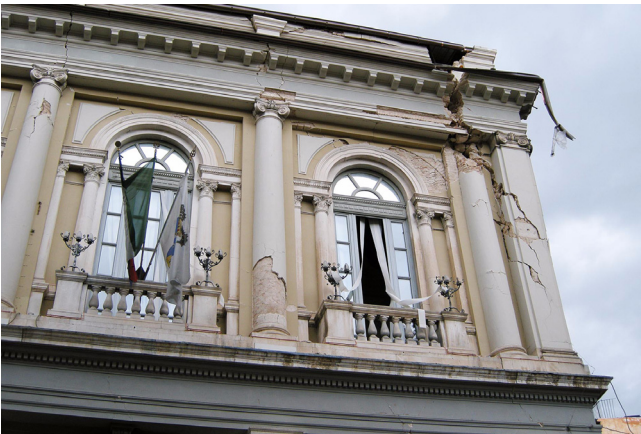
Abb. 7: Wohnpalast im Stadtzentrum von L'Aquila mit Versagensmechanismus aus der Ebene.

Ein Versagensmechanismus aus der Ebene infolge fehlender Zugelemente ist auch sehr deutlich an dem Palast in Abb. 7 zu sehen: Da das Mauerwerk keine Zugkräfte aufnehmen kann, versagt die Wand an der Ecke, wo sie die Kräfte infolge der Beschleunigungen aus der Ebene der orthogonalen Wand zurück halten müsste. Werden anstatt Bruchsteinmauerwerk behauene Steine für die Eckpfeiler verwendet (Abb. 4), wird das Verhalten verbessert. Mauerwerk aus behauenen Steinen hat grössere Festigkeiten, da die

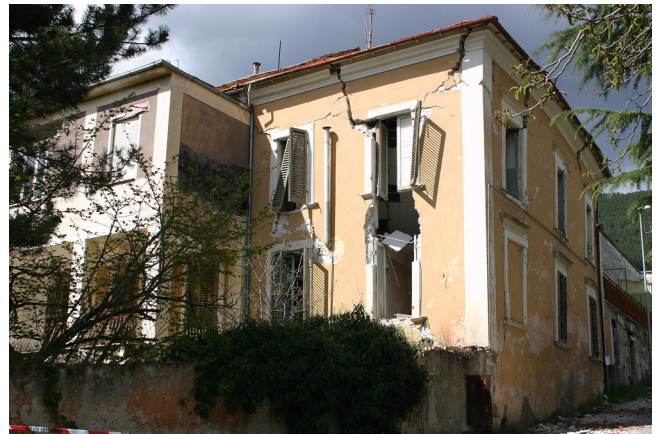
Abb. 9: Schwer beschädigtes Wohnhaus aus Bruchsteinmauerwerk neben einem praktisch unbeschädigtem Gebäude aus Stahlbetonrahmen mit Mauerwerksausfachung.

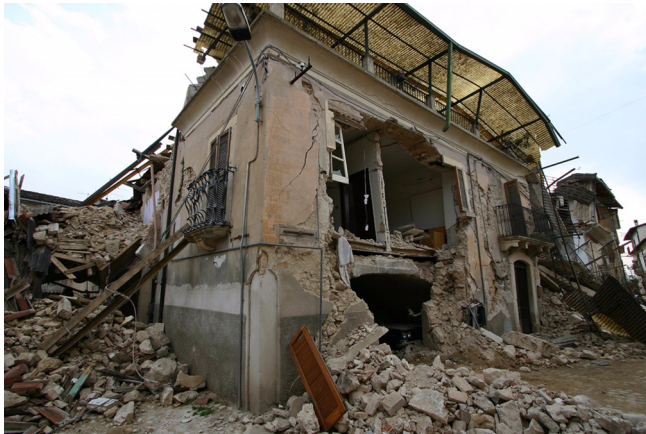
Abb. 10: Gebäude in Onna aus Bruchsteinmauerwerk mit Holzbalkendecke und Zugelementen aus Stahl.

In vielen Bruchsteinmauerwerksgebäuden wurden Zugelemente entweder von Anfang an oder nachträglich eingebaut. Ein Beispiel für ein Bruchsteinmauerwerksgebäude mit Zugelementen ist das Gebäude in Abb. 10. Die Vorderwand des Gebäudes hat zwar aus der Ebene versagt, aber die Tragstruktur an sich ist

stehen geblieben. Auf der Höhe der ersten Geschossdecke zwischen EG und 1.OG ist eine ungefähr 30 mm dicke Zugstange erkennbar. Im Rand der zweiten Geschossdecke sind zwei Stahlbänder in U-förmigen, nach unten offenen Ziegelementen verlegt. Diese Zugelemente sind i. d. R. nicht oder nur leicht vorgespannt und wirken erst, wenn die Tragstruktur "auseinander fallen" möchte. Die Zugelemente in der zweiten Geschossdecke waren ziemlich sicher bereits beim Bau des Gebäudes eingelegt worden. Bei der Zugstange in der ersten Geschossdecke kann dies nicht mit Sicherheit gesagt werden, es ist allerdings zu vermuten. So gut Zugelemente für die Integrität des Bruchsteinmauerwerksgebäudes sind, Versagen aus der Ebene können sie nicht immer verhindern, da sie die Wände lediglich an deren vertikalen Ränder zusammenhalten. Für eine effektive Halterung gegen Versagen aus der Ebene muss die Wand jedoch auch auf der Höhe jeder Geschossdecke an ihrer oberen und unteren Kante gehalten werden. Im Fall des Gebäudes in Abb. 10 war die Wand vermutlich nicht auf der Höhe der ersten Geschossdecke gehalten und hat deshalb aus der Ebene versagt.

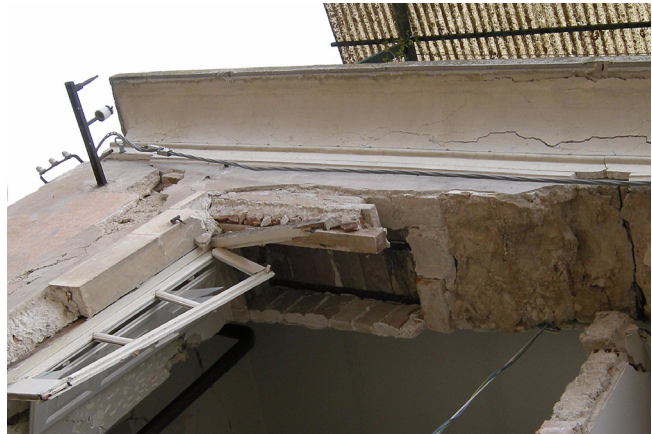
Abb. 11: Gebäude in Abb. 10: Zugbänder innerhalb von Ziegelementen auf Höhe der zweiten Geschossdecke

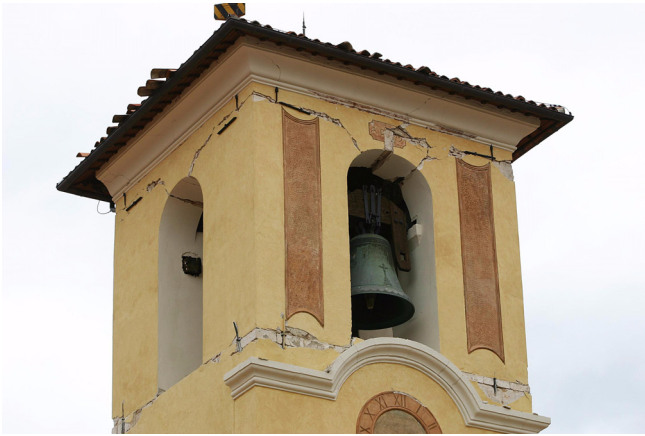
Abb. 13: Glockenturm mit Zugstangen.

Der Glockenturm in Abb. 13 hat viele Zugelemente direkt unterhalb des Daches und unterhalb der Stützen. Die Struktur hat dennoch versagt, da sich ober-und unterhalb der Stützen eine Versagensebene ausgebildet hat. Vermutlich ist das Dach zusammen mit der darin aufgehängten Glocke sehr schwer und die

Schubtragfähigkeit des Mauerwerks ungenügend, um die grossen Horizontalkräfte aufzunehmen.

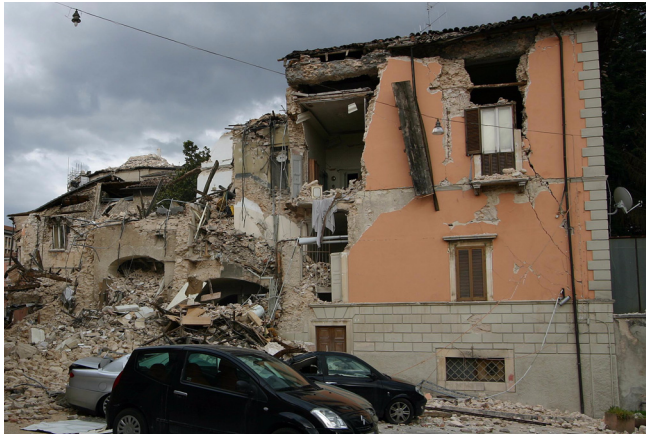
Wie die herkömmlichen Zugelemente können sie jedoch auch nicht jede Form des Versagens verhindern; Abb. 17 bis 20 sind Zeugnis solcher Versagen. Das Gebäude in Abb. 17 und 18 hatte lediglich einen Ringbalken unterhalb des Daches nicht jedoch auf der

Abb. 17: Gebäude im Stadtzentrum von L'Aquila bei dem trotz Ringbalken Versagen aufgetreten ist.

Höhe der Geschossdecke zwischen 1. und 2. OG. Der obere Ringbalken war nicht ausreichend, um die Wand über die gesamte Gebäudehöhe gegen Versagen aus der Ebene zu sichern.

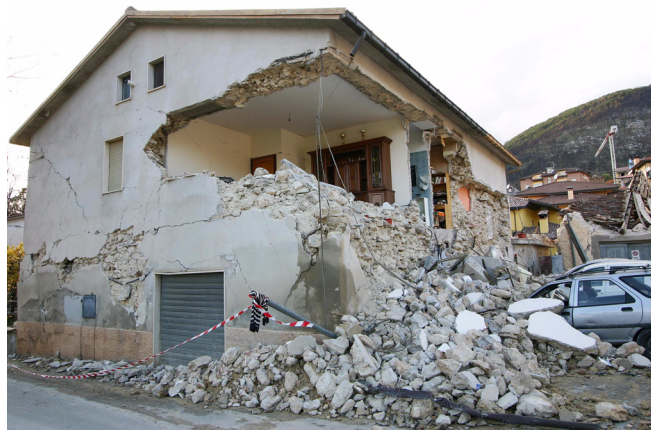
Abb. 19: Wohnhaus aus Bruchsteinmauerwerk bei dem trotz Ringbalken und steifen Decken Versagen aufgetreten ist.

Das Gebäude in Abb. 19 hatte entweder Ringbalken auf der Höhe jeder Decke oder Stahlbetondecken oder SLC-Systemdecken, die mit der Wand verbunden waren. Trotzdem kam es zu einem Versagen aus der Ebene zwischen der Geschossdecke an der Ecke des Gebäudes. Es ist möglich, dass dieser Versagensmechanismus durch einen stabilen Eckpfeiler vermieden hätte werden können.

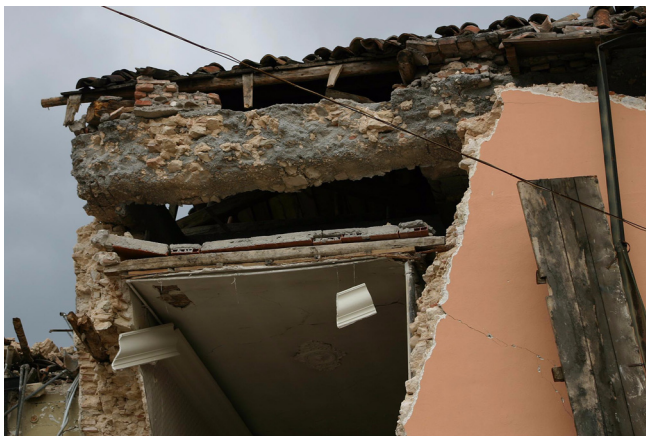
Abb. 18: Nahaufnahme des Ringbalkens des Gebäudes, das in Abb. 17 dargestellt ist.

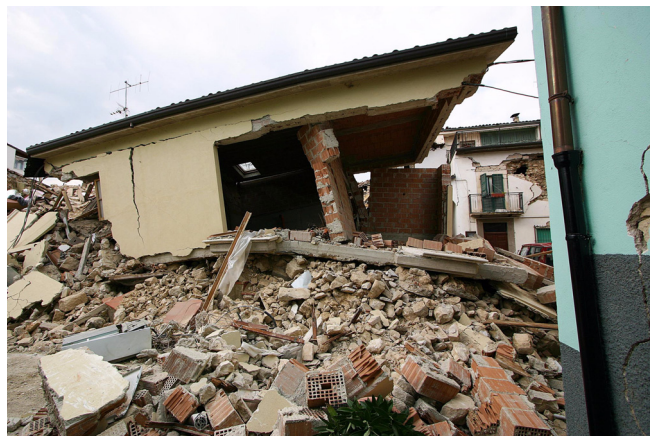
Abb. 20: Gebäude mit einem Erdgeschoss aus Bruchsteinmauerwerk und einem Obergeschoss aus modernem Ziegelsteinmauerwerk mit Decke und Dach aus dem SLC-Deckensystem.

Das Gebäude in Abb. 20 ist eine gemischte Struktur. Das EG war aus Bruchsteinmauerwerk gebaut. Die Decke zwischen EG und OG war eine Stahlbetondecke oder eine SLC-Systemdecke und das OG war aus modernen Backsteinen gemauert. Das Dach war wieder eine SLC-Systemdecke. Es ist davon auszugehen, dass das Versagen des Gebäudes lediglich auf das ungenügende Verhalten des Erdgeschosses zurückzuführen ist, da selbst nach dem Einsturz des Erdgeschosses die "Box" des Obergeschosses in grossen Zügen erhalten geblieben ist.

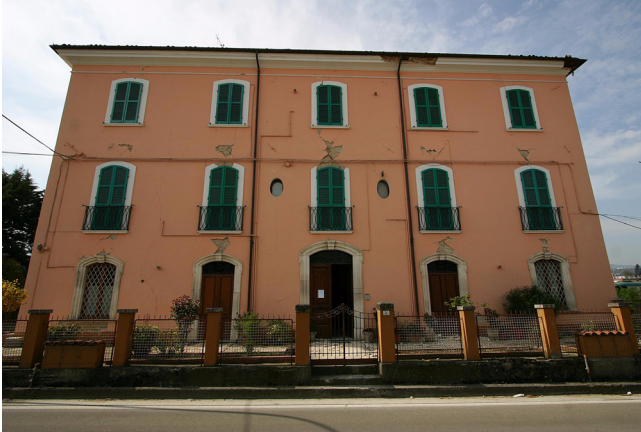
Nur eines der während der Erkundungsmision gesehenen Gebäude konnte zweifelsfrei als Mauerwerksgebäude mit Vollziegeln identifiziert werden (Abb. 21 und 22). Bei einigen Bruchsteinmauerwerksgebäuden wurden zum Teil Ziegel als Steine verwendet, ohne jedoch einen regelmässigen Verband herzustellen. Über die gesamte Fassade des Gebäudes aus Vollziegeln in Abb. 21 und 22 haben die Riegel unterhalb der Fensteröffnungen versagt. Horizontale Steifigkeit und Widerstand sind deshalb sehr stark reduziert und es könnte sein, dass diese Einschätzung dazu geführt hat, dass das Gebäude als stark gefährdet eingestuft wurde. Im Gegensatz zu den meisten Bruchsteinmauerwerksgebäuden haben Versagensmechanismen aus der Ebene keine erkennbare Rolle gespielt. Da keine Zugstangen von aussen ersichtlich sind, könnte dies vor allem auf die bessere Verzahnung des Mauerwerks aus Vollziegeln und die vermutlich geringere Wandstärke und damit geringere Masse der Wand zurückzuführen sein.

Abb. 21: Gebäude aus altem Ziegelsteinmauerwerk in L'Aquila.

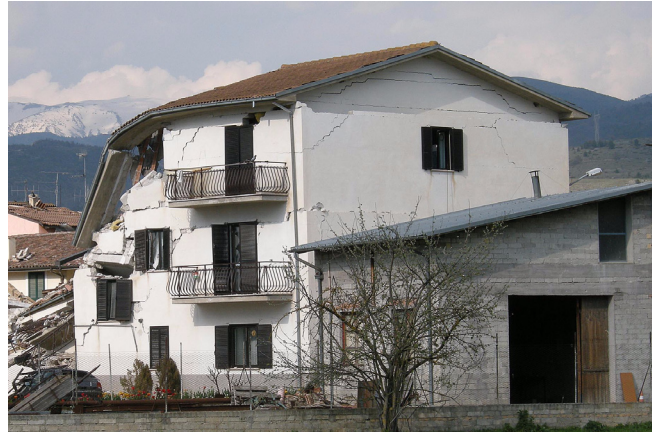
Abb. 23: Wohngebäude in Onna aus Betonsteinmauerwerk.

Moderne Mauerwerksgebäude sind aus industriell hergestellten Mauersteinen gebaut. Bei der Erkundungsmission wurden Gebäude mit Betonsteinen und Backsteinen mit einem hohen Lochanteil gesehen. In Onna gab es mindestens zwei Gebäude mit Betonsteinen. Das dreigeschossige Gebäude am Ortsrand (Abb. 23 und 24) ist schwer beschädigt worden, eine Ecke des Gebäudes ist eingestürzt. Dieser Einsturz konnte nicht durch den Ringbalken unterhalb des Daches und die steifen Decken verhindert werden. Ein zweigeschossiges Gebäude am Dorfplatz blieb hingegen fast unbeschädigt (Abb. 25); dass es sich um ein Mauerwerksgebäude aus Betonsteinen handelt, konnte anhand einer Wand gesehen werden, an die früher ein Bruchsteinmauerwerksgebäude anschloss, das während des Erdbebens aber eingestürzt ist. In Onna gab es mehrere neue Gebäude, die praktisch unbeschädigt waren, jedoch war es bei den meisten nicht möglich zu bestimmen, um welche Typ von Tragstruktur es sich handelt.

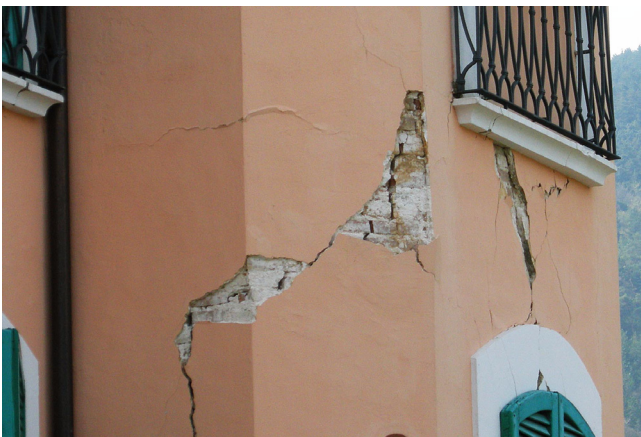
Abb. 22: Nahaufnahme des Mauerwerks.

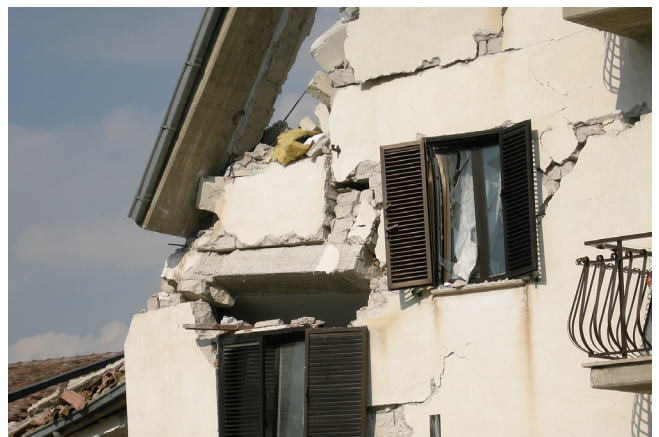
Abb. 24: Nahaufnahme der versagten Gebäudeecke.
