> Erdbebenertüchtigung von Bauwerken

Strategie und Beispielsammlung aus der Schweiz

Bundesamt für Umwelt BAFU

Wenk T. 2008: Erdbebenertüchtigung von Bauwerken. Strategie- und Beispielsammlung aus der Schweiz. Umwelt-Wissen Nr. 0832. Bundesamt für Umwelt, Bern. 84 S.

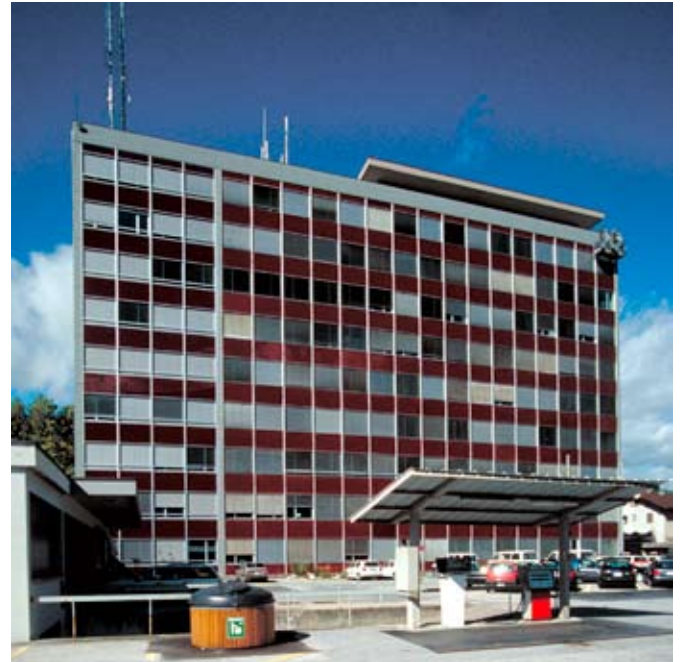
Ansicht an die Längsfassade. Die ersten vier Fensterreihen von links gehören zum Anbau.

Das bestehende Gebäude wird neu durch den erstellten Anbau horizontal gegen Erdbebenbeanspruchung abgestützt. Die Wahl I-förmiger Stahlbetonwände im neuen Anbau reduziert die Torsionsbeanspruchung des Gesamtsystems. Die Quersteifigkeit der Wände kann damit gegenüber der Längssteifigkeit sehr klein gehalten werden. Durch Einbau von Spanngliedern in jeder Geschossdecke wird der Altbau in Längsrichtung mit dem neuen Anbau verbunden. Im Bereich der Kommandozentrale werden die unbewehrten Mauerwerkswände mit Polyestergerewebe überzogen, oben gegen Umkippen quer zur

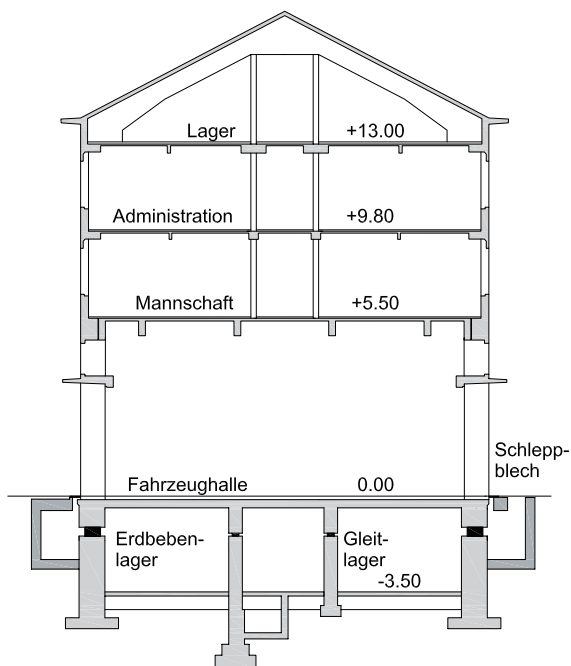
Querschnitt durch das Gebäude mit den neuen Erdbebenlagern im Untergeschoss (Bachmann, Zachmann 2008).

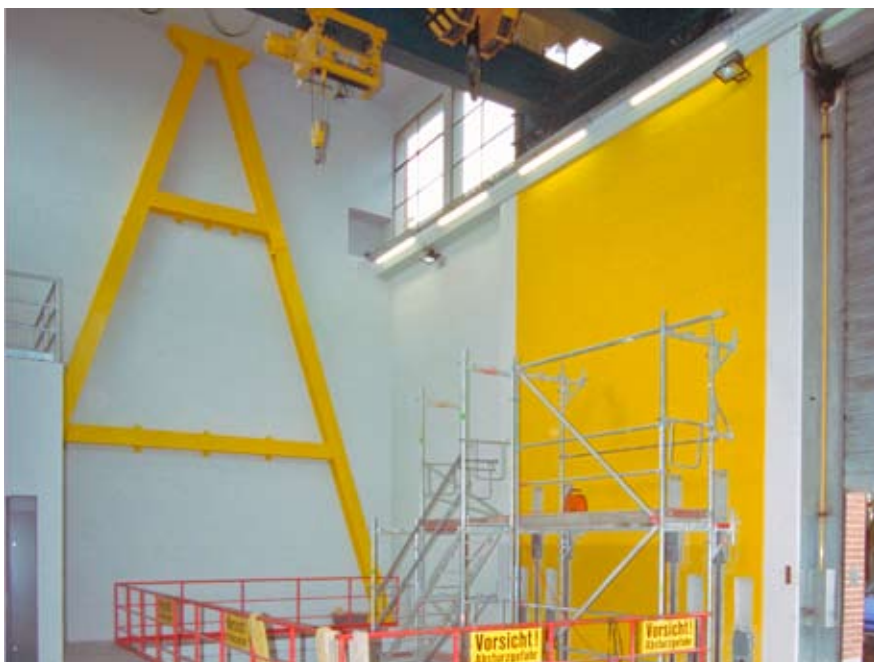
Neues Fachwerk in der Westfassade und neue Stahlbetontragwand in der Nordfassade der Montagehalle.

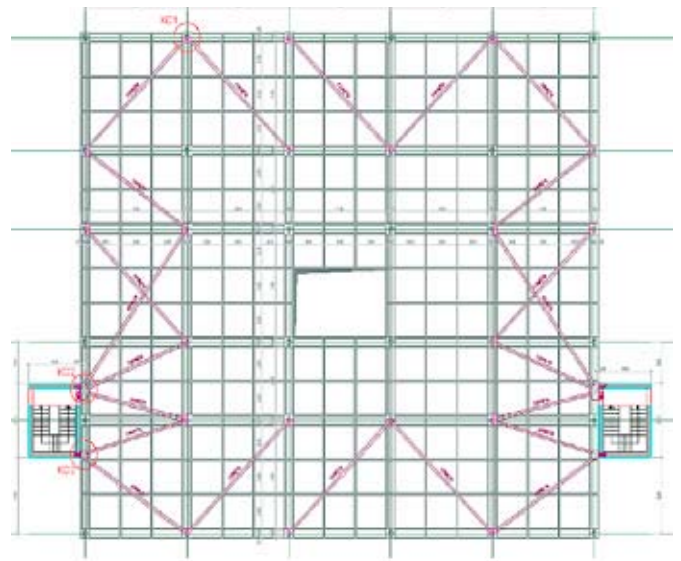
Grundriss des Gebäudes mit den beiden neuen seitlichen Treppentürmen in Stahlbeton (grün) und dem neuen horizontalen Stahlfachwerk in den Decken (rot).

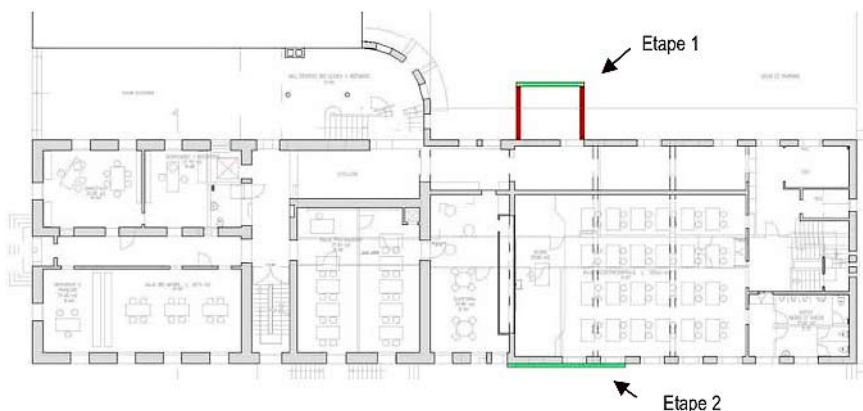
Grundriss des Altbaus (links) und des Anbaus (rechts) mit dem neuen Stahlbetonliftkern (Etape 1) und den neuen Stahlbetonwänden (Etape 2) (Peruzzi, Schmid 2007).

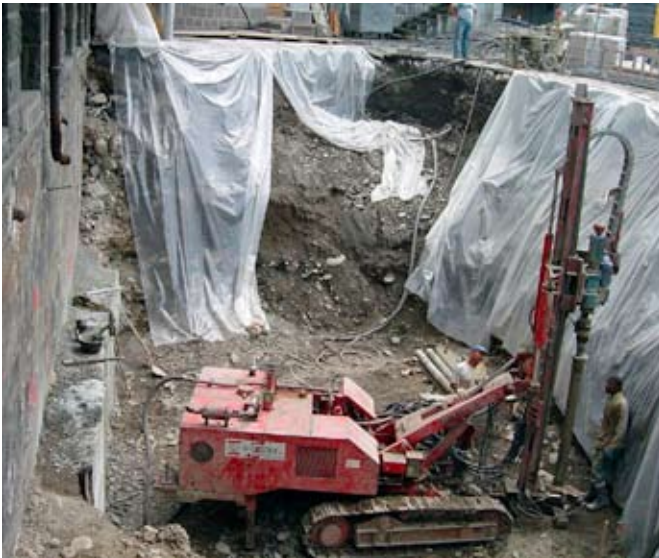
Bau der Foundation des neuen Stahlbetonliftkerns mit Mikropfählen.

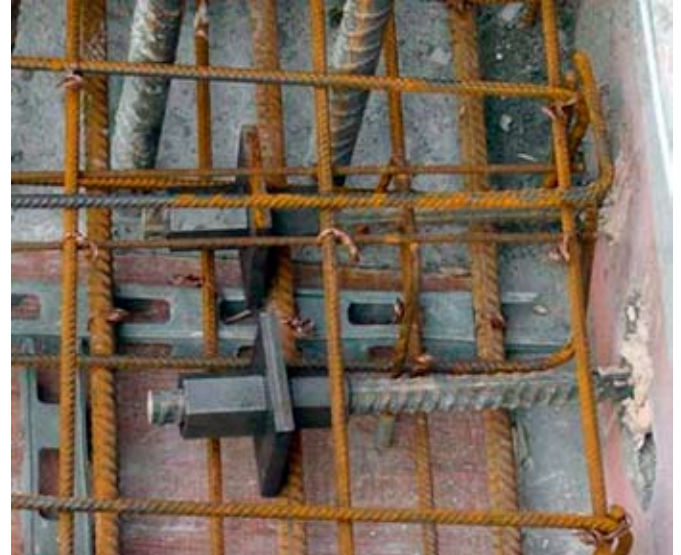
Verankerung des Liftkerns mit Swiss-Gewi-Stangen und eingeklebter Verteilbewehrung in den bestehenden Stahlbetondecken.

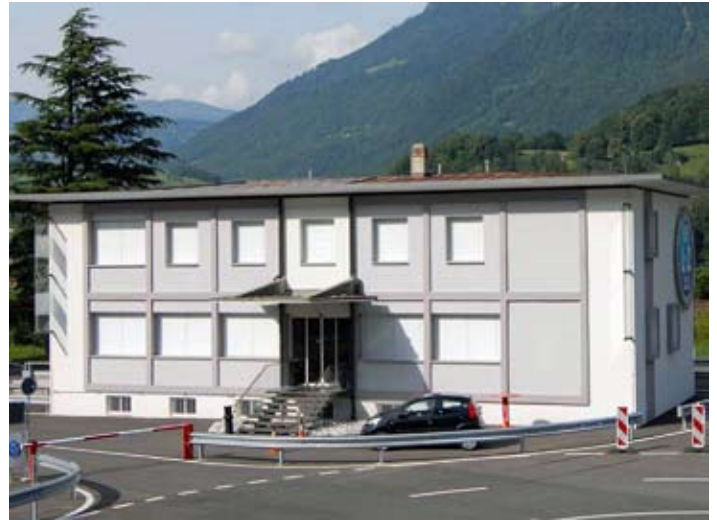
Problematisch sind vor allem die Längsfassaden. Im Erdgeschoss verkürzen die Brüstungen aus Mauerwerk die frei schwingende Höhe der Stahlbetonstützen auf weniger als die halbe Stockwerkshöhe. Dadurch besteht die Gefahr eines spröden Schubbruchs bereits bei schwachen Erdbeben.

Ansicht an die vordere Längsfassade mit der neuen Stahlbetontragwand am äussersten Rasterfeld rechts.

In den beiden Längsfassaden wird je ein Rasterfeld durch eine schlanke Stahlbetontragwand geschlossen. Die beiden neuen Stahlbetontragwände sind an den Aussenwänden des Untergeschosses verankert und laufen durchgehend über die beiden Obergeschosse. Damit entsteht ein neues, im Grundriss symmetrisches Aussteifungssystem in Längsrichtung.

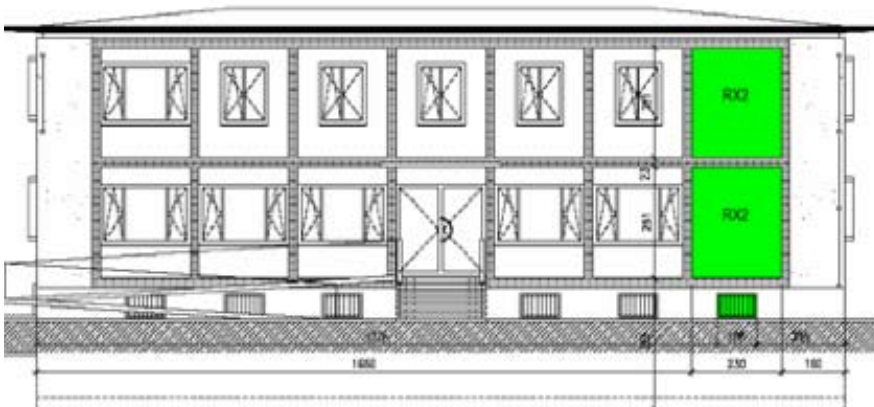
Aufriss mit einer der neuen Stahlbetontragwände (grün) in der vorderen Längsfassade.

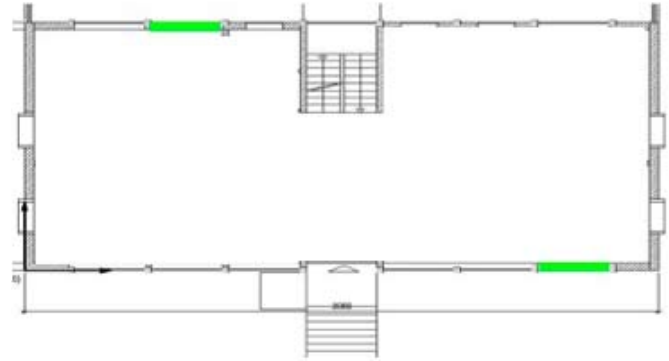
Aufriss mit den beiden neuen Stahlbetontragwänden (grün) in den Längsfassaden.

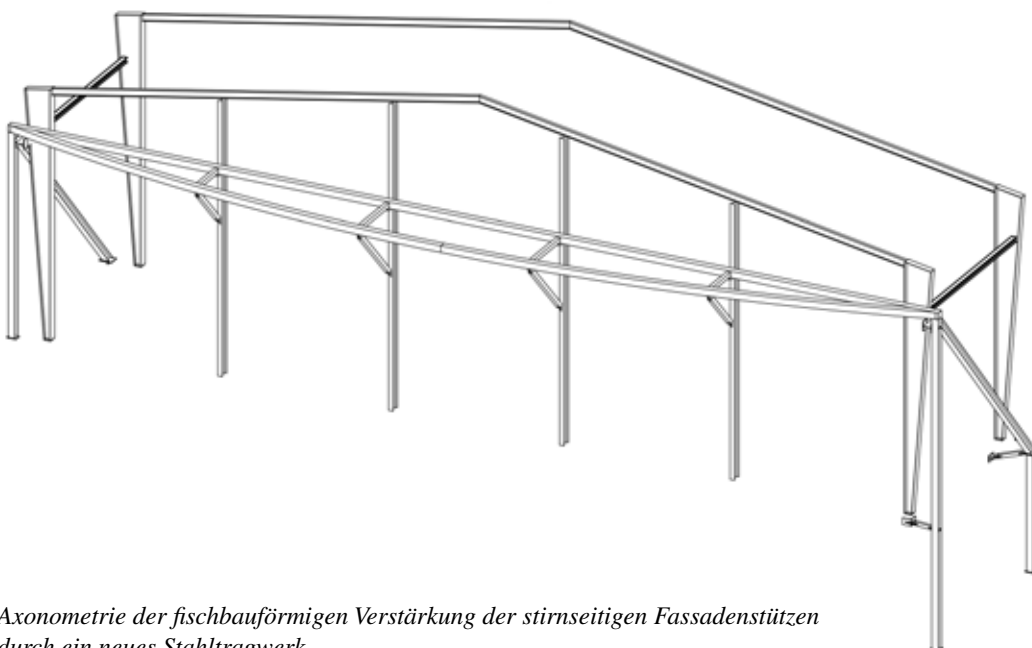
Das Hauptproblem stellt die Beanspruchung infolge Wind und Erdbeben in Hallenlängsrichtung dar. Der Windverband im Hallendach weist Schwachstellen in der konstruktiven Knotenausbildung auf. Ferner ist die horizontale Aussteifung der Zweigelenkrahmen in Hallenlängsrichtung ungenügend. In Querrichtung ist der Tragwiderstand der kräftigen, 10 m hohen Stahlrahmen für Wind und Erdbeben ausreichend. Die Stahlrahmen bleiben unter der Erdbebenbeanspruchung der Zone Z2 im elastischen Bereich.

Axonometrie der fischbauförmigen Verstärkung der stirnseitigen Fassadenstützen durch ein neues Stahltragwerk.

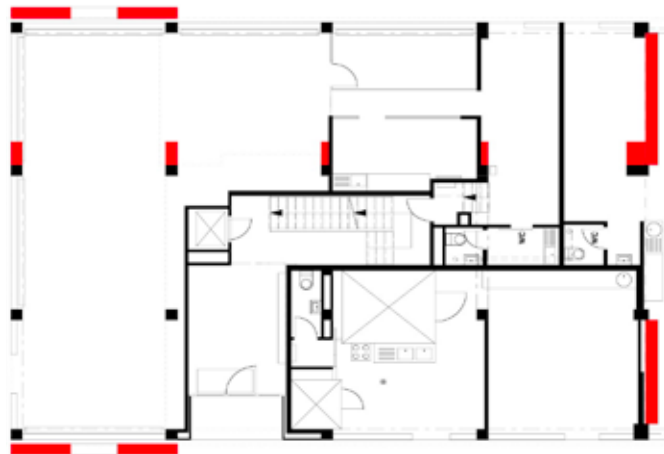
Grundriss des Erdgeschosses mit den neuen Stahlbetonwänden (Lateltin 2003).

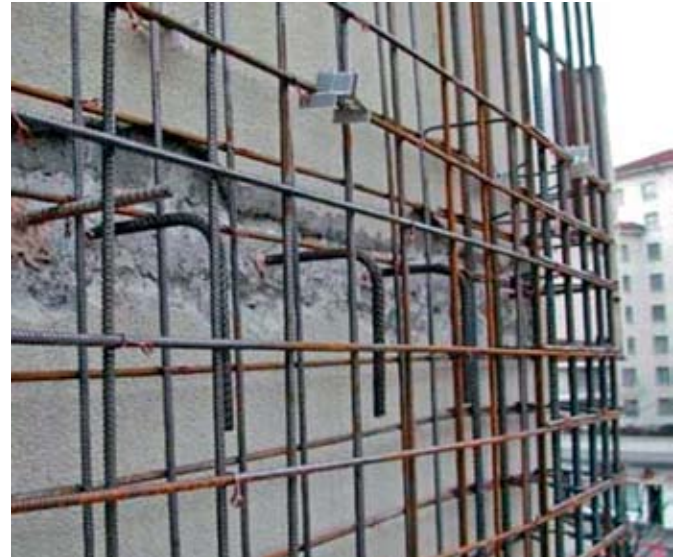
Bewehrungsdetail einer neuen Stahlbetontragwand mit in den bestehenden Decken eingeklebter Anschlussbewehrung.

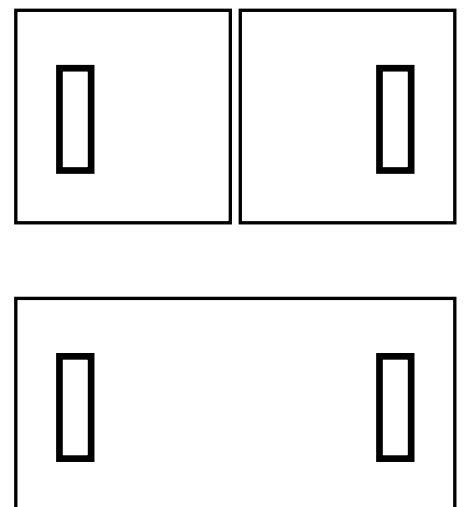
Das Gebäude wird im ursprünglichen Zustand durch eine über alle Geschosse durchgehende Dilatationsfuge in zwei Hälften unterteilt, die je durch einen im Grundriss exzentrisch liegenden Liftkern ausgesteift sind. Infolge Biegetorsionsschwingungen der beiden Teile besteht bereits bei geringer Erdbebenbeanspruchung Absturzgefahr an der Dilatationsfuge. Von aussen betrachtet zeigt das Gebäude ein architektonisch offen gestaltetes, weiches Erdgeschoss. Da jedoch die beiden massiven Liftkerne über alle Geschosse durchlaufen, weist das Gebäude ein im Aufriss regelmässiges Tragsystem auf.

Grundriss im Ist-Zustand mit zwei exzentrisch ausgesteiften Gebäudehälften (oben) und Grundriss im ertüchtigten Zustand mit einem zentrisch ausgesteiften Gebäude (unten).

durch die beiden bestehenden schlanken Stahlbetonliftkerne symmetrisch ausgesteiftes Gesamtsystem für die Abtragung der Erdbebenkräfte gebildet werden. Eine Ertüchtigung darüber hinaus wäre mit unverhältnismässigen Kosten verbunden.

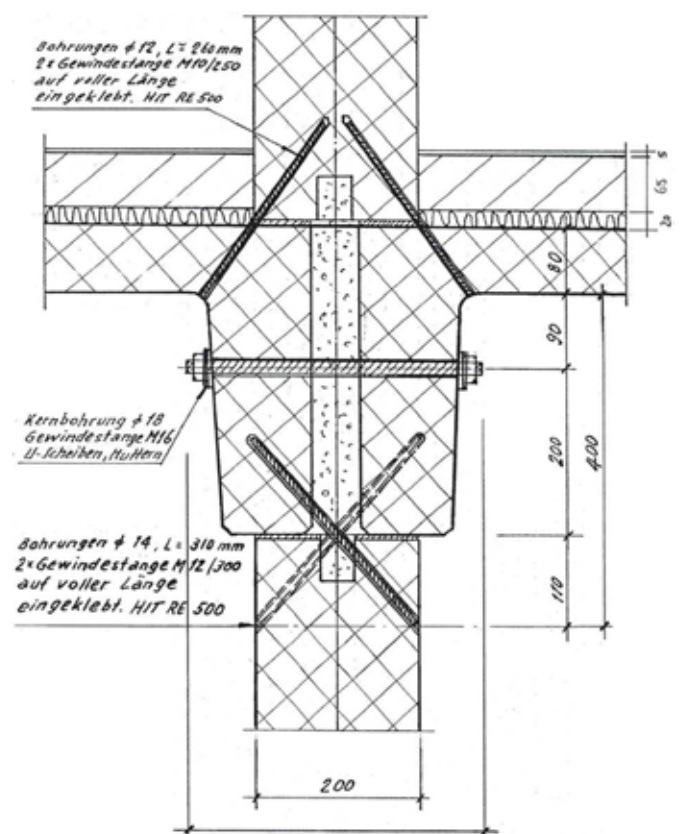
Schnitt durch die Auflagerung der Kassettendecke mit den neuen Verbindungsbauteilen.

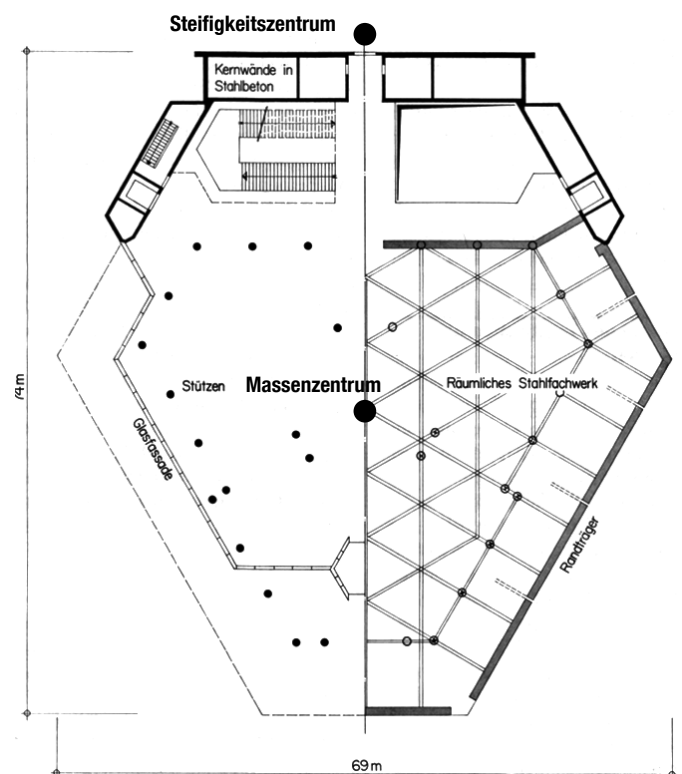
Grundriss durch Erdgeschoss (links) und durch den Hohlraum des Tragtisches (rechts) mit Lage des Massen- und Steifigkeitszentrums im Zustand vor der Ertüchtigung nach (Schefer, Zwicky, Santschi 1995).

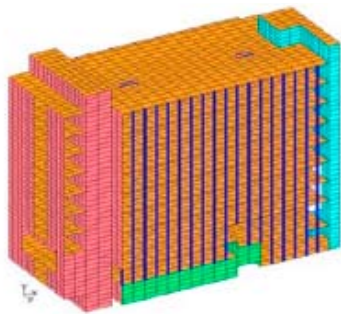
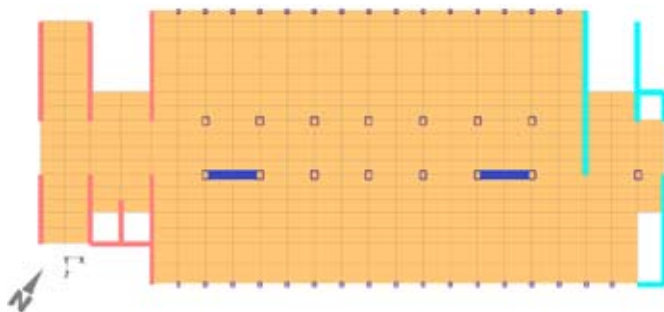
Finite-Elemente-Modell für die Überprüfung der Erdbebensicherheit des Gebäudes (oben), Grundriss mit bestehenden Stahlbetontragwänden und neuen Stahlfachwerken (dunkelblau, unten).

Zur Ertüchtigung der ungenügenden Längsaussteifung werden zwei neue exzentrische Stahlfachwerke eingebaut. Im Grundriss betrachtet liegen die neuen Stahlfachwerke zwi-

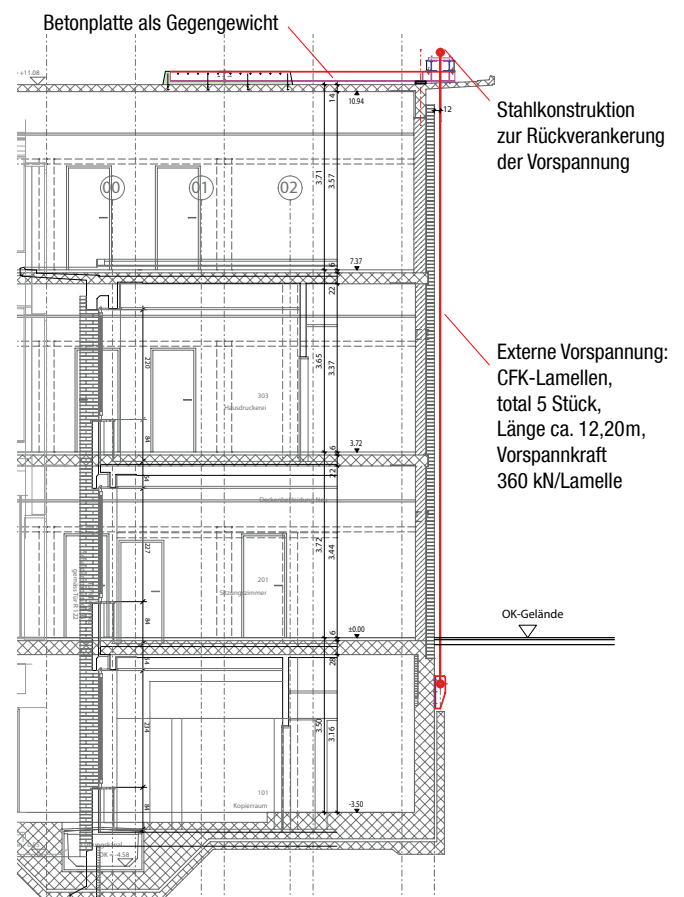
Längsschnitt durch nördliche Stirnfassade mit externen CFK-Spanngliedern.

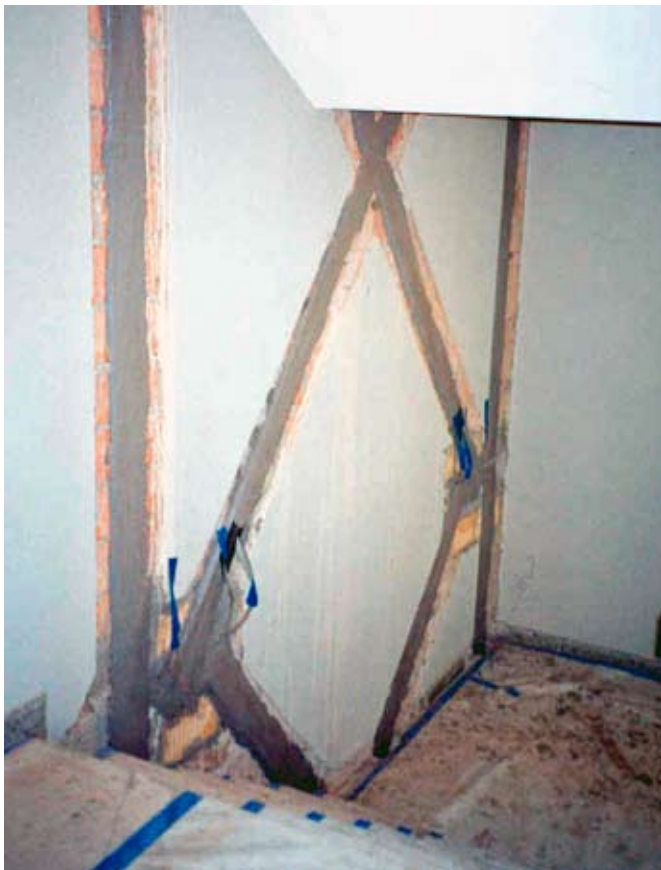
Die Schwachstelle bezüglich Erdbebenverhalten sind die unbewehrten Mauerwerkswände in Querrichtung. Da diese Mauerwerkswände im Erdgeschoss unterbrochen sind, weist das Gebäude ein ungünstiges weiches Erdgeschoss mit starker Torsionsbeanspruchung auf.

Verstärkung der Mauerwerkswände im Treppenhaus mit Kohlefaserlamellen.

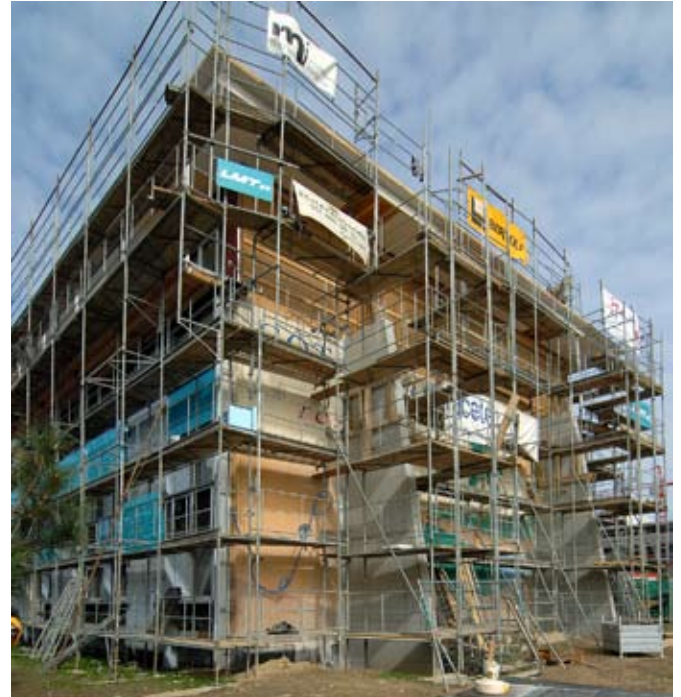
Die beiden neuen dreieckförmigen Stahlbetonwände auf der Südseite im Bauzustand.
