Schnee und Lawinen in den Schweizeralpen Winter 1950/51

Winterbericht des Eidg. Institutes für Schnee- und Lawinenforschung
Weißfluhjoch/Davos

Wetterablauf und Schneedeckenentwicklung / Lawinenverhältnisse, Lawinenschäden
Hinweise auf spezielle Untersuchungen

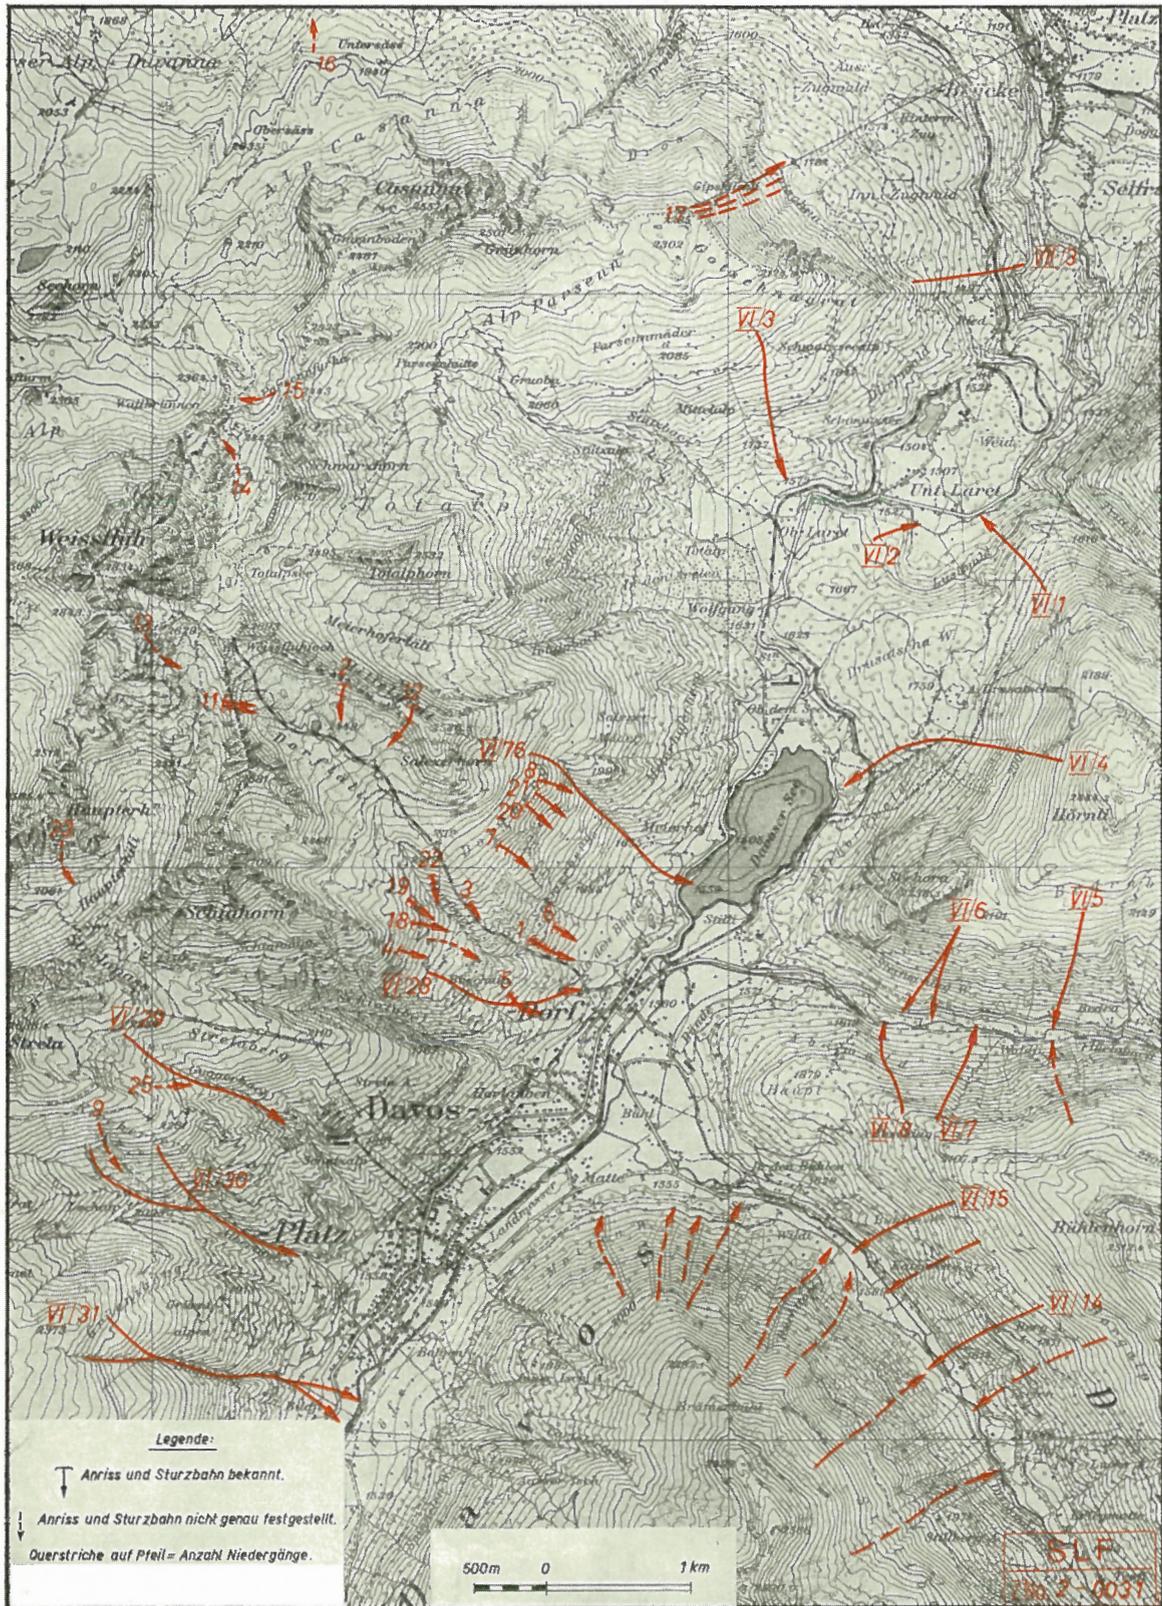
Fig. 12 Lawinenkarte des Parsenngebietes, Winter 1950/51. Die mit römischen Vorziffern versehenen Nummern beziehen sich auf Tabelle 70, die übrigen auf Tabelle 26.

Der Winter 1950/51 brachte auch dem Parsennggebiet eine beträchtliche Zahl von Lawinnenniedergängen, wovon der größere Teil in die Zeit vom 15.—21. Januar fiel und bekanntlich zu sehr schweren Katastrophen führte. Da diese Lawinenperiode für das gesamte Alpengebiet in einem besonderen Abschnitt behandelt wird, soll hier nicht näher darauf eingetreten werden. In Tabelle 26 haben wir die im Parsennggebiet erfolgten Lawinnenniedergänge, mit Ausnahme der Schadenlawinen vom 15.—21. Januar chronologisch zusammengestellt und ihre Anrißzonen, soweit sie festgehalten werden konnten, wieder in eine Lawinenkarte (vgl. Fig. 12) eingetragen.

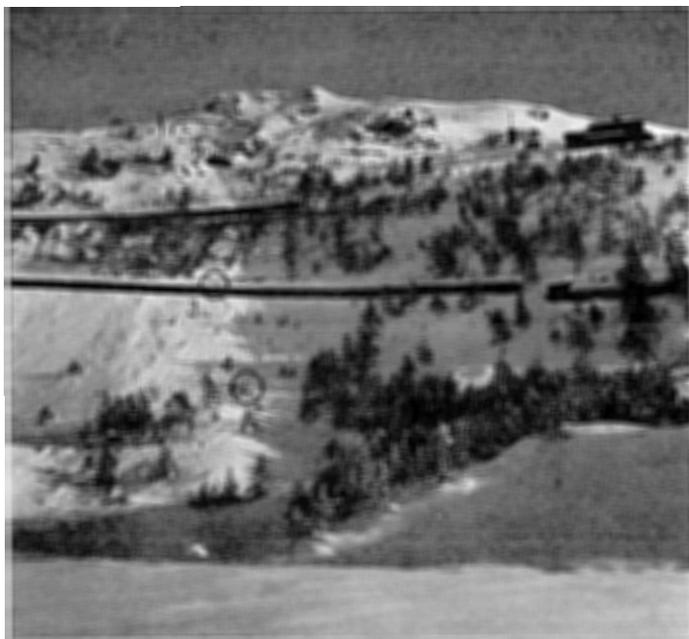
Fig. 29 Lawinenunglück bei Alp Grüm

Grüm große Schneewächten in den Weg, die zu durchfahren dem hierzu abgehängten Triebwagen nicht gelang. Rasch hatte die herbeigerufene Schneeschleuder gute Arbeit geleistet, und die anwesenden Bahnarbeiter wurden von Bahnmeister Kerle zur etwa 100 m entfernten Weiche zurückbeordert, damit der Triebwagen und sodann der zurückgeholte Zug einfahren konnten. Doch kein Gefährt wollte aus Dunkelheit und Schneesturm auftauchen. Endlich erschien ein Passagier mit der Meldung, daß der Triebwagen verschwunden sei. Die Nachforschungen ergaben, daß der zufälligerweise auf einer Stützmauer gestandene Triebwagen von einem Schneerutsch in die Tiefe gespült worden sein mußte. 4 Mann, darunter der Bahnmeister, wurden vermißt. Es war ca. 21.00 Uhr.

1 Anriß der Lawine
2 Standort des Triebwagens

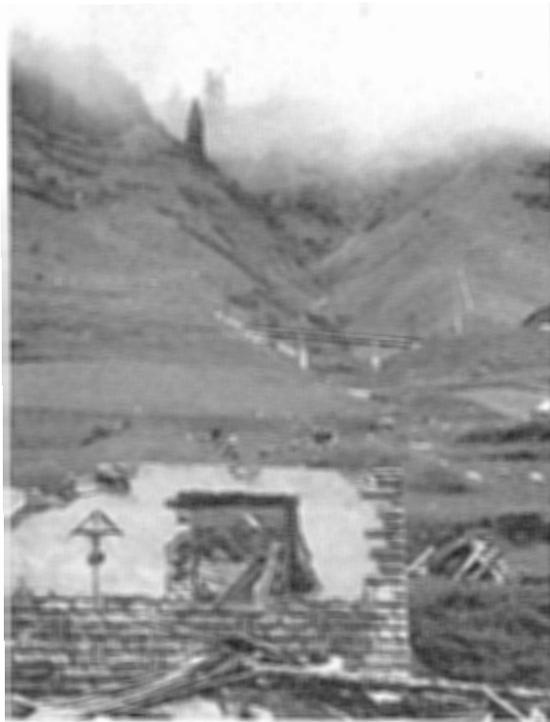
Fig. 40 Lawinenunglück von Selva. Absturzbahn und Schadengebiet der Val Clavau sura-Lawine. Die Betonbrücke der FOB ist durch eine Notbrücke ersetzt worden.

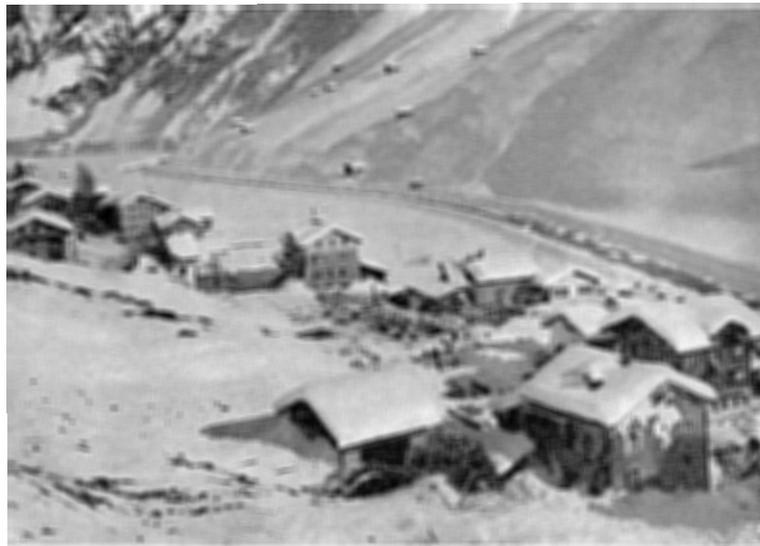
Fig. 44 Drei der total zerstörten Wohnhäuser: Piz Aul Nr. 14 (hinten links), Haus Furger (Nr. 19, großer Trümmerhaufen) und Haus Tönz (Nr. 18, über dem Scheunendach)

Das Haus des Joseph Anton Furger, das auch den Konsum beherbergt hatte, war bewohnt gewesen durch die drei Familien Decasper-Furger, Ludwig Tönz-Furger und Fridolin Furger-Tönz. Von den hier verschütteten neun Personen konnten aus dem Trümmerhaufen (vgl. Fig. 44) sieben unverletzt gerettet werden:

Nr. 19: Wohnhaus mit Konsumladen. Dieser dreistöckige Strickbau wurde zu einem Trümmerhaufen zusammengedrückt, jedoch — zum Glück für die Bewohner — nicht weggerissen, weil die beiden talseits angebauten Gebäude dem Drucke standzuhalten vermochten. Die Zerstörung war aber eine vollständige (vgl. Fig. 44).

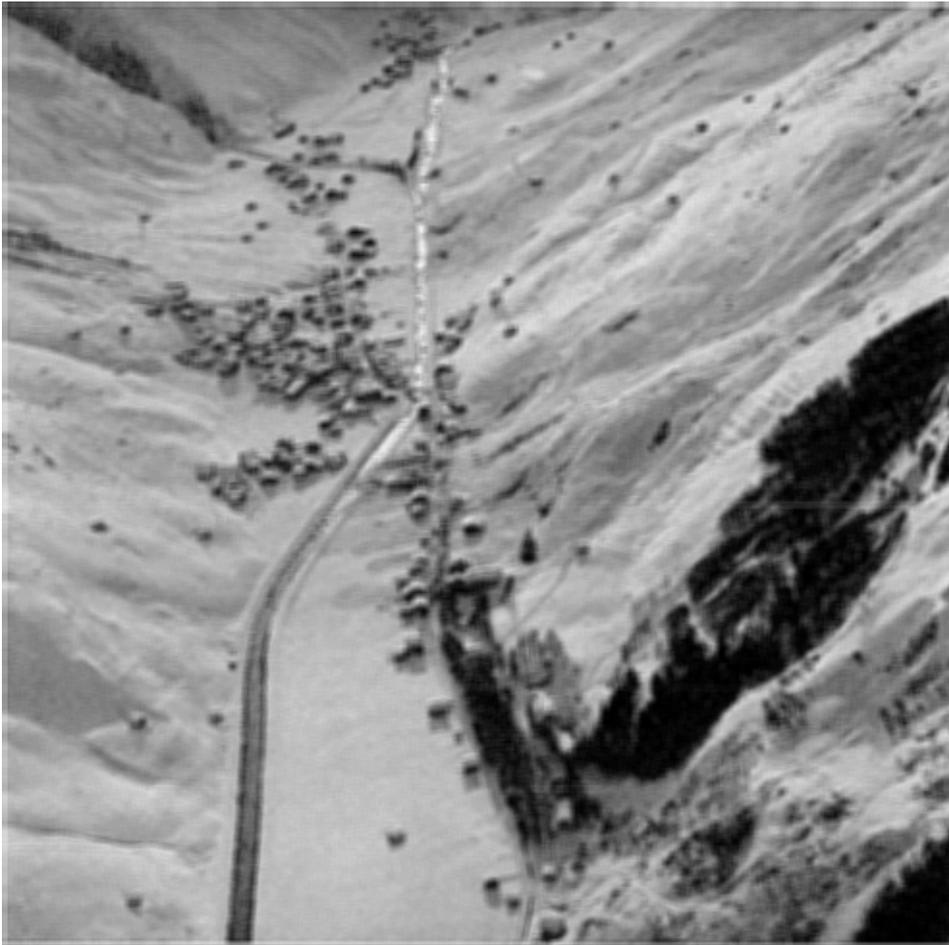
Fig. 45 Vals aus Norden (Flugaufnahme). Rechts der betroffene Dorfteil.

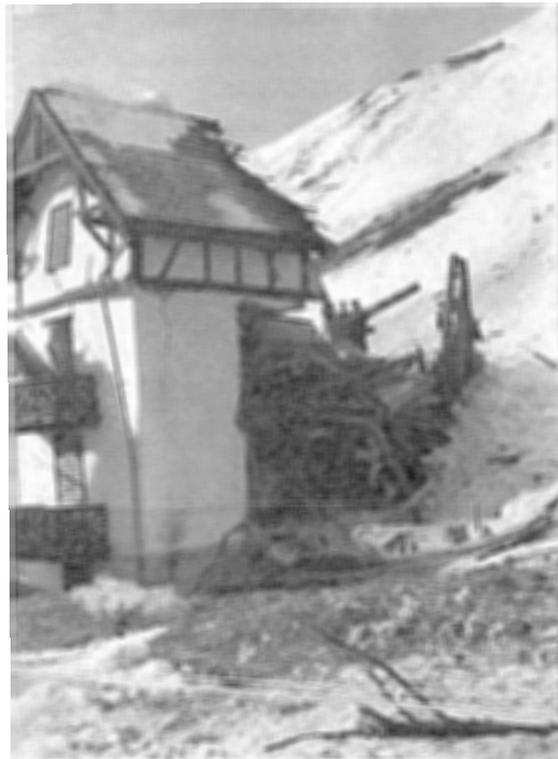
Fig. 46 Lawinenunglück von Vals. Wohnhaus Piz Aul.

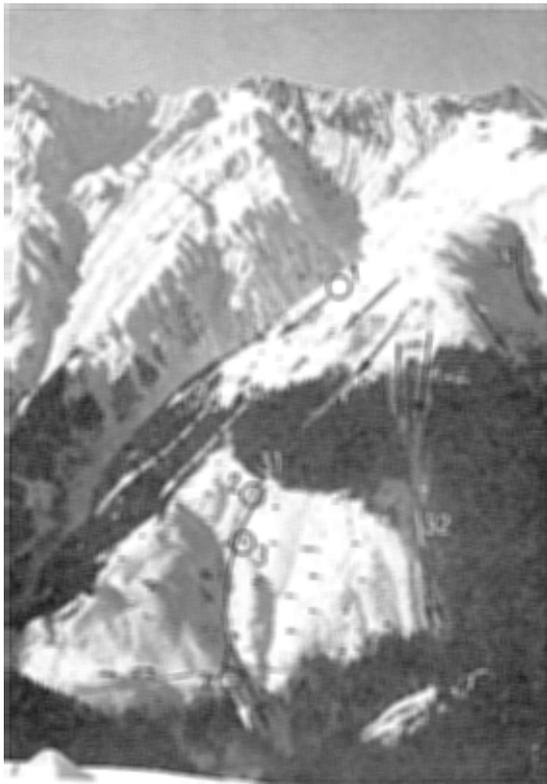
Fig. 49 Die Lawinen von Safien-Neukirch, 1—3 zerstörte Ställe, 4 zerstörtes Wohnhaus Juon

Rund um die Kuppe der Salpenner Alp lösten sich eine halbe Stunde vor Mitternacht mehrere Lawinen, die fächerartig auseinanderstrebend, ringsherum zu Tal fuhren. Während sie teilweise alten bekannten Zügen folgten (30,32), bahnte sich die Unglückslawine einen bisher unbekanntem Weg mitten durch den Salpenner Alp- und Bannwald (Fig. 49). Mit enormer Wucht gegen die obere Waldgrenze niederfahrend, vermochte sie die Hälfte des Schutzwaldes zu durchschlagen und eine weite Bresche aufzureißen. Mit stark verminderter Energie „durchflossen“ die lockeren Schneemassen den unteren Teil des Waldes, diesen weitgehend intakt lassend. An den steilen Wiesenhängen unter dem Wald erhielt die Lawine neue Kraft. Ungehemmt sauste sie durch die kleine Mulde unmittelbar südlich des Hofes „Bircha“ herab, überbordete dann aber wenig ober-

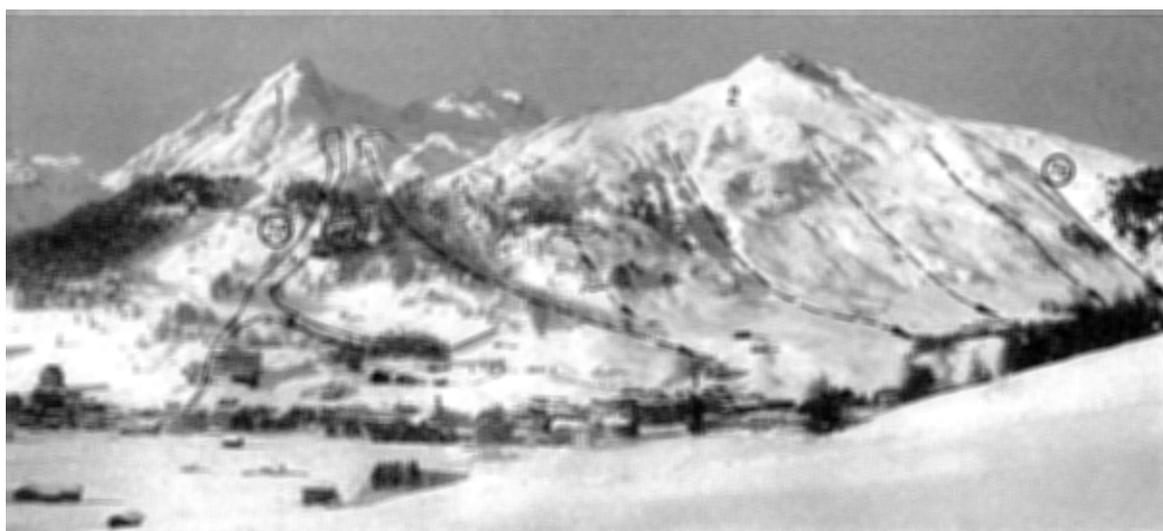
Fig. 51 Die Lawinenniedergänge bei Davos-Dorf. +) zerstörte Ställe; 1 = Verbauungsgebiet Schiahorn; 2 = Verbauungsgebiet Dorfberg.

Von den Davos im NW flankierenden Hängen stürzten z. T. bedeutende Schneemassen ins Tal, vielerorts auf bisher unbekanntem Wegen. In einzelnen Fällen brachen die Schneebrettlawinen

über der Waldgrenze ab, an andern Stellen setzten sich die lockeren Schneemassen mitten im Walde in Bewegung. In der Regel wurde der Wald im oberen Teile ohne Schadenwirkung durchflossen; weiter unten, wo die Lawinenmasse genügend Wucht bekommen hatte, entstand dann z. T. bedeutender Schaden.

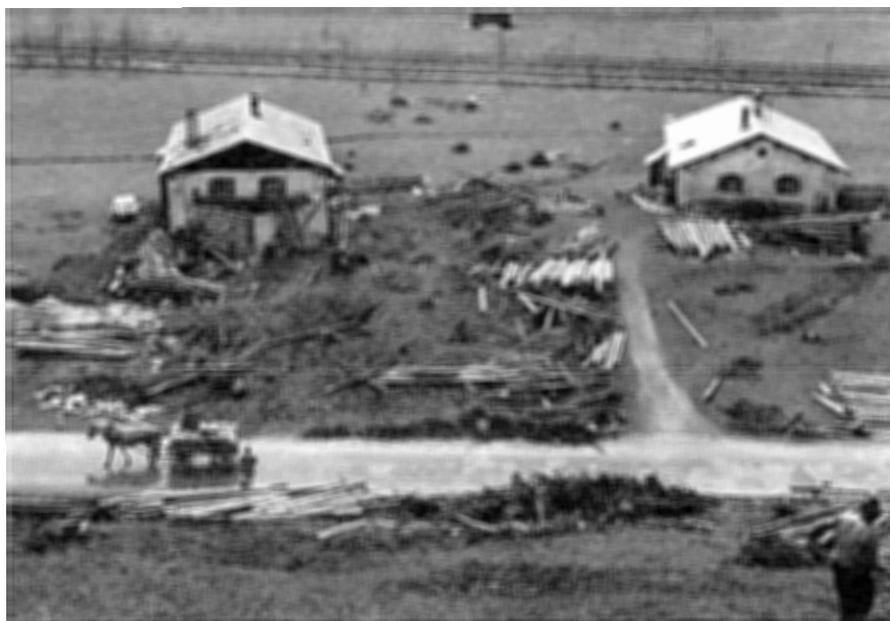
Fig. 53 Die Lawine „In den Brüchen“. Links das Wohnhaus Schamaun mit dem bergseitigen Spaltkeil

in Mitleidenschaft gezogen. Vorher wurden hier seit Menschengedenken keine Lawinen beobachtet. 400 m weiter talabwärts wurde am Haus Ambühl ob der Straße eine kleine Scheune weggerissen (34), während das Haus selbst verschont blieb.

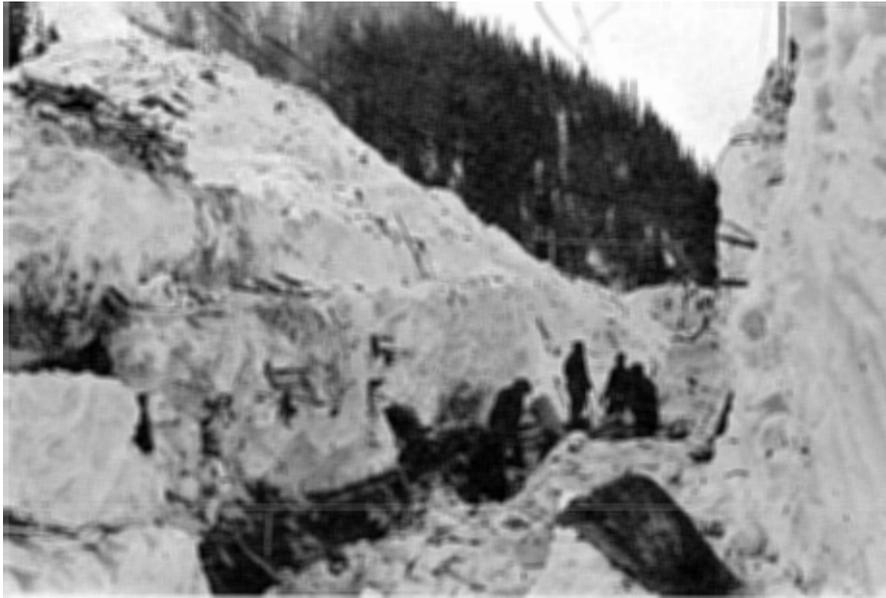
Fig. 56 Die Trümmer des Stationsgebäudes von Davos-Monstein

Schlimmer ging es der Station **Monstein** der RhB und deren Insassen. Auf diesem isolierten Posten war die Lawinennot doppelt schwer, weil sich die Rettung sehr schwierig gestaltete. Eine der genannten Lawinen (53) fuhr über das Landwasser und die Straße direkt auf das Stationsgebäude zu und zertrümmerte dieses vollständig. Im Haus befanden sich zur betr. Zeit sechs Personen: in der Wohnstube im ersten Stock die Frau des Stationsvorstandes, Paulina Bärtsch, mit ihren drei Töchtern Anita, Margrith und Heinrike Lina. Im Stationsbüro im Parterre hielten sich Vater Georg Bärtsch (geb. 1903) und Martin Michel (geb. 1915) auf. Letzterer war Streckenwärter in Wiesen und hatte unmittelbar vorher unter größter Gefahr die Frühkontrolle auf der Strecke Wiesen—Monstein ausgeführt. Die Verschütteten hörten einander noch gegenseitig um Hilfe rufen, konnten aber nichts mehr unternehmen, da sie alle zwischen den Trümmern eingeklemmt und vor Schreck und Schmerzen gelähmt waren. Sobald man in Monstein das Unglück bemerkt hatte, eilten alle Männer des Dörfchens herbei und schaufelten und gruben mit größtem Einsatz, der eigenen Gefahr, in der sie sich befanden, kaum bewußt werdend. Die Mutter und die Töchter konnten nach kurzer Zeit befreit werden. Sie waren vom Schock bewußtlos, Mutter und jüngste Tochter jedoch unverletzt. Dagegen hatten die beiden andern Töchter erhebliche Verletzungen erlitten. Schwieriger gestaltete sich die Bergung der beiden Männer, welche erst nach 5½ Stunden angestrengtester Arbeit möglich wurde. Vater Bärtsch war scheinbar beim Unglück augenblicklich erschlagen worden. Der Streckenwärter Michel war zwar noch am Leben, erlag aber bald nach der Bergung seinen schweren Verletzungen.

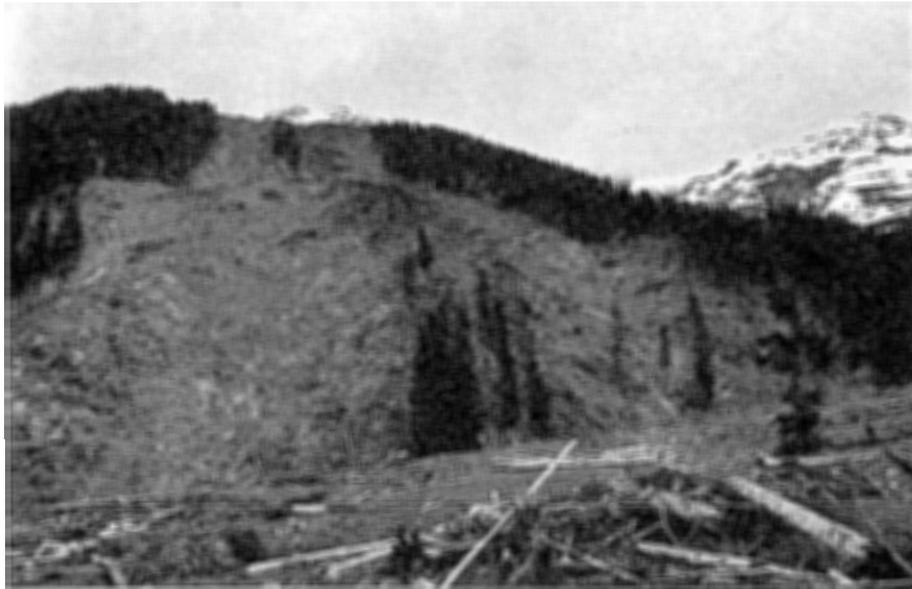
Fig. 57 Die größte Waldschadenlawine des Winters (Schwendi-Monbiel bei Klosters)

Mit einem Holzanfall von 4500 m³ handelt es sich um die größte Waldschadenlawine des Winters. Im Ablagerungsgebiet, das sich über 20 ha Wies- und Weideland erstreckte, wurden noch vier Maiensäbstände und -Hütten zerstört und die

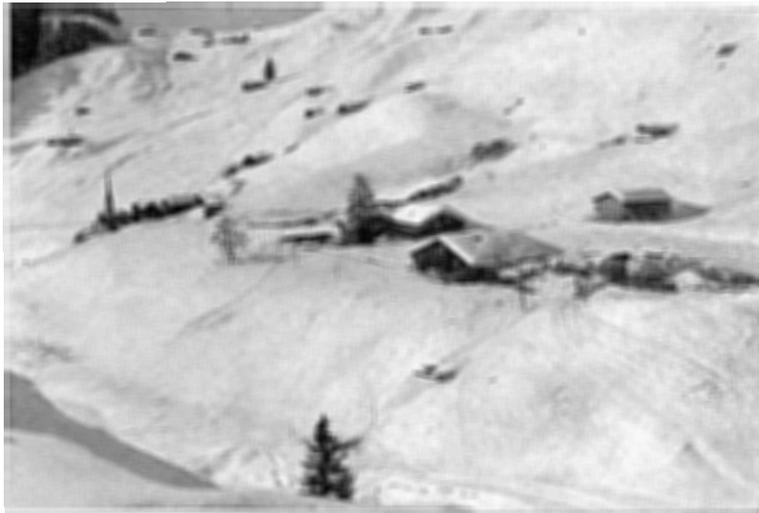
Fig. 59 Die Lawinenschäden von St. Antönien-Meierhof

St. A n t ö n i e n ist seit jeher ein ausgesprochenes Lawinental. In den letzten 250 Jahren dürften hier den Lawinen rund 60 Menschen, 200 Stück Großvieh und an die 300 Gebäulichkeiten zum Opfer gefallen sein. Bekannt ist vor allem die Katastrophe von 1935, die sieben Todesopfer forderte. Nach diesen Verwüstungen wurden wiederum an einigen gefährdeten Gebäuden weitere Direktschutzbauten in Form von Spaltkeilen und Ebenhöch angebracht. Zum dauernden Schutz wurde ein großes Verbauungs- und Aufforstungsprojekt in Angriff genommen, das in den nächsten Jahren verwirklicht werden dürfte. Die Schäden vom Januar 1951 waren auch in St. Antönien groß, hatten aber hier nicht den außerordentlichen Charakter, wie auf Grund der Niederschläge zu erwarten gewesen wäre. Dazu dürften drei Gründe beigetragen haben: Einmal sind die dortigen Lawinhänge steil, so daß die Schneemassen beim vorhandenen Schneedeckenaufbau schon bei mäßiger Ueberlastung und damit mehrmals abstürzten; dann haben die Direktschutzbauten, wenn auch

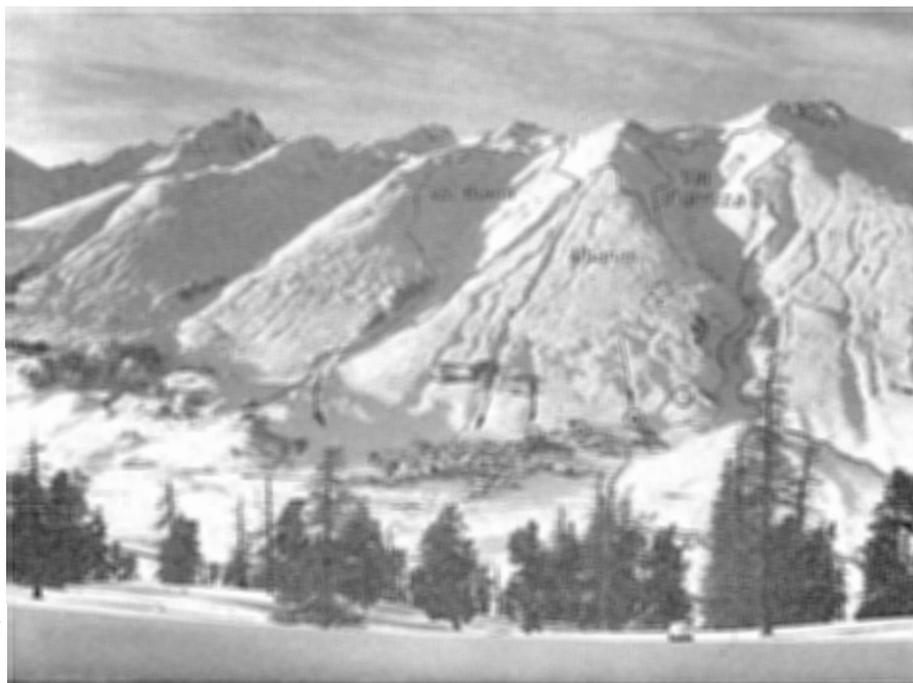
Fig. 61 Die Lawine von Zuoz. Rechts Einzugsgebiet, Sturzbahn und Ablagerungszone der Val d'Urezza- und Albanas-Lawinen. Einkreist die zerstörten Gebäude.

Bange Sekunden erlebte der allein bei seinem Geschütz auf den Detonationsknall wartende Minenwerferoffizier. Plötzlich rauschte ihm ein Pfeifen und Summen entgegen. Die Lawine erreichte den gegen den Dorfplatz Flüchtenden und deckte ihn unweit des Schulhauses und des Amtsgebäudes zu, ebenso zwei seiner Schießgehilfen. Einer davon landete in einem Stall auf dem Rücken einer Kuh, der andere steckte noch den Kopf aus den Schneemassen und der Schießleiter selbst wurde durch eine Sondierstange, die ihm einige blaue Flecken eintrug, mit Glück aufgespürt und gerettet. Schon glaubte man, das Unglück gelinde überstanden zu haben, als ein Schulmädchen die Kunde vom nördlichen Dorfteil brachte, daß einige Häuser verschwunden seien. Die unverzügliche Nachschau deckte ein Bild der Zerstörung auf: Das majestätische Haus Monod lag in Trümmern, vom Haus Belmont stand nur noch die eine Hälfte, das Haus Surmelins war verschwunden, von der „Alpina“ ragten nur noch die Grundmauern zum Schnee heraus und an weiteren Häusern waren beträchtliche Schäden zu erkennen.

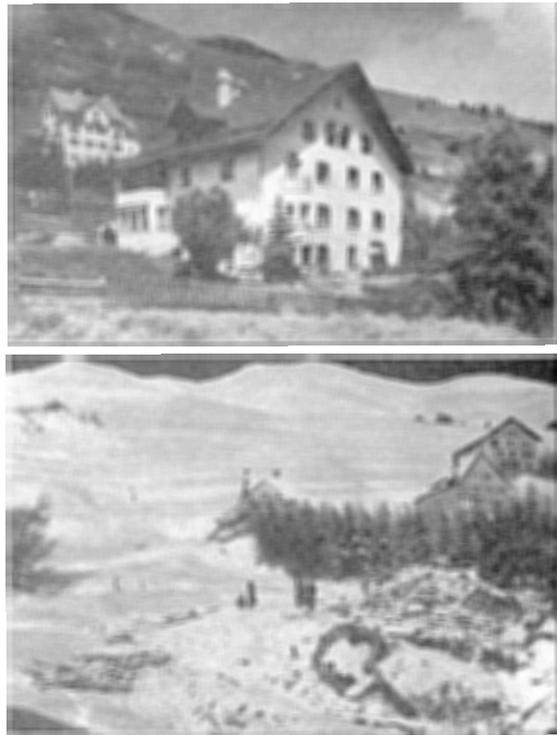
Fig. 62 Haus Monod, vor und nach dem Lawinenniedergang. Im Hintergrund Haus Belmont.

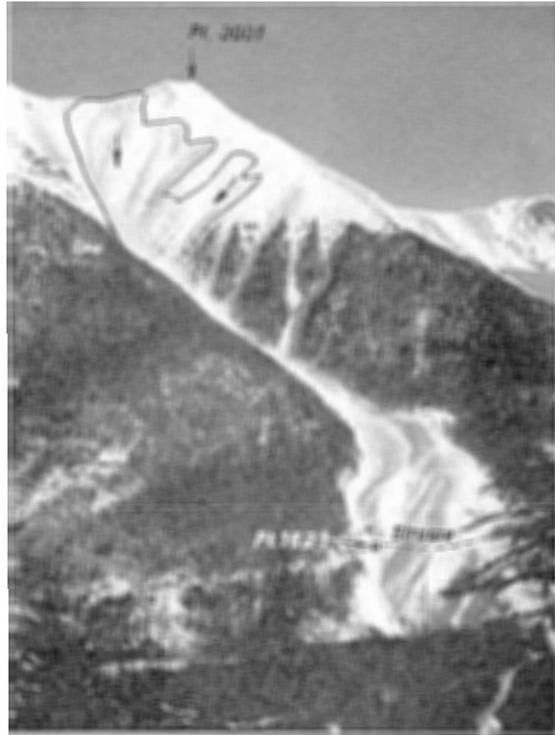
Fig. 63 Einzugsgebiet und Absturzbahn der Val da Barcli-Lawine

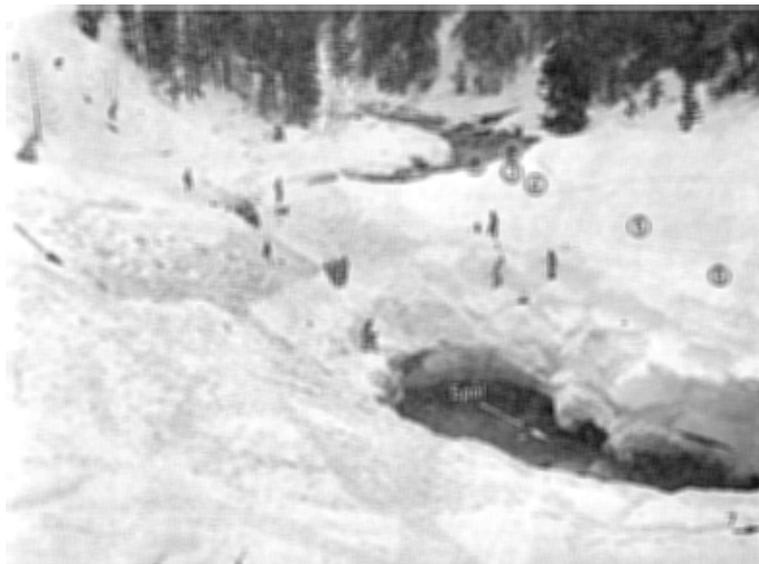
Fig. 64 Lawinenkegel im Spöl-Graben nach zweiwöchiger Suchaktion. 1—7 die Verschüttungsstellen der Todesopfer (Roth, Bezzola, Götte, Gross, Rähmi, Denoth, Thut).

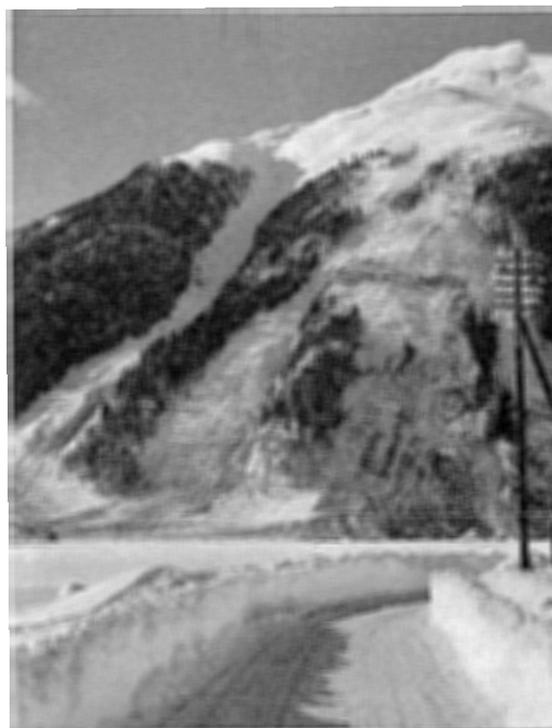
Fig. 66 Die Charbuneras-Vallanzun-Lawine gegenüber Zernez. Rund 30 ha alten Hochwaldes fielen dieser zweitgrößten Waldschadenlawine zum Opfer.

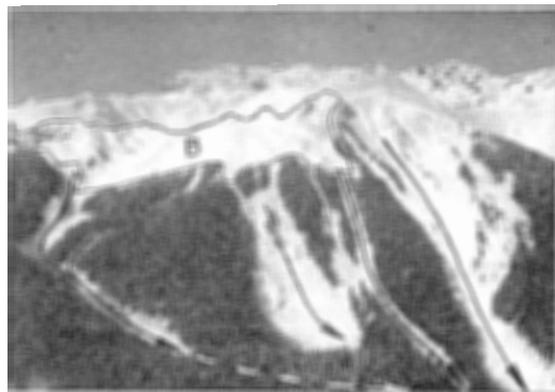
Fig. 69 Die Val da Mot-Lawine stürzte aus der Waldbrandfläche (4. 6. 1947) in verschiedenen, teilweise neuen Bahnen ins Inntal hinunter

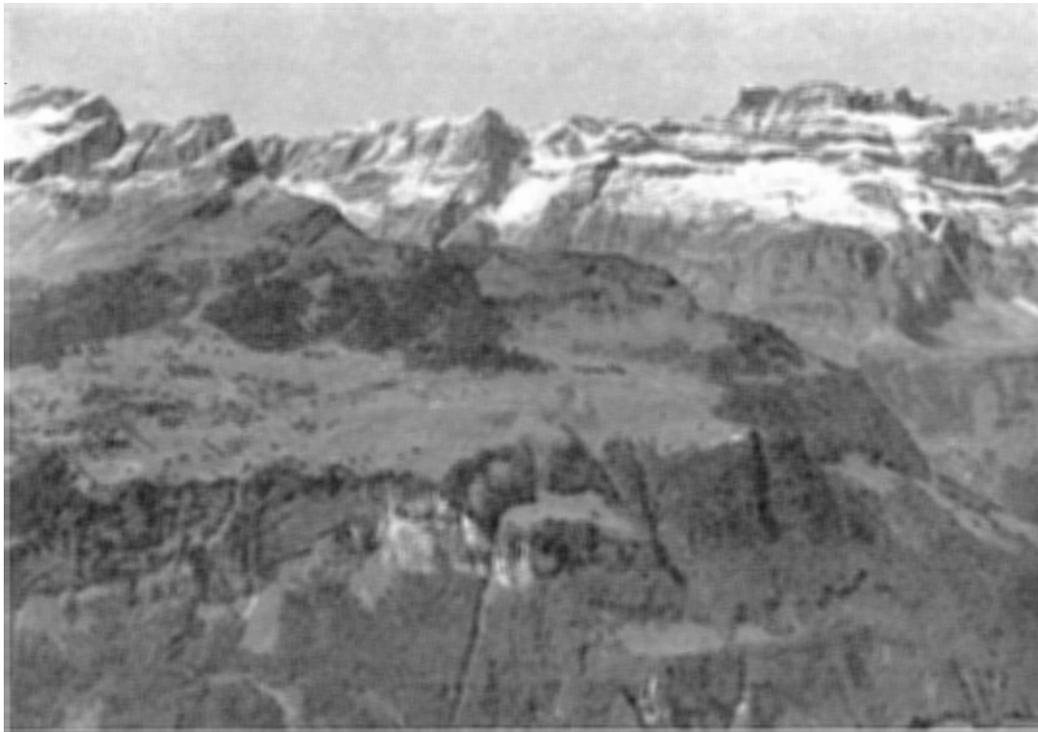
Das einzige Unglück mit Menschenopfern ereignete sich am frühen Morgen des 20. Januar auf der Orenplatte nördlich Braunwald (5). In ca. 600 m Breite lösten sich an der Südostseite des Chnügates die in den letzten Tagen gefallenene Neuschneemassen von ca. 150 cm Mächtigkeit. Sie fegten

Fig. 71 Chnügat und Orenplatte (x)

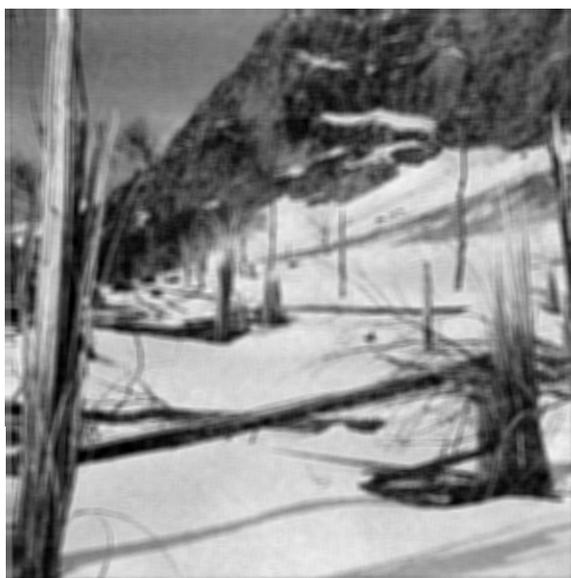
Fig. 72 Waldschaden am Fuße des Vorderglärnisch
Wirkung des Luftdruckes

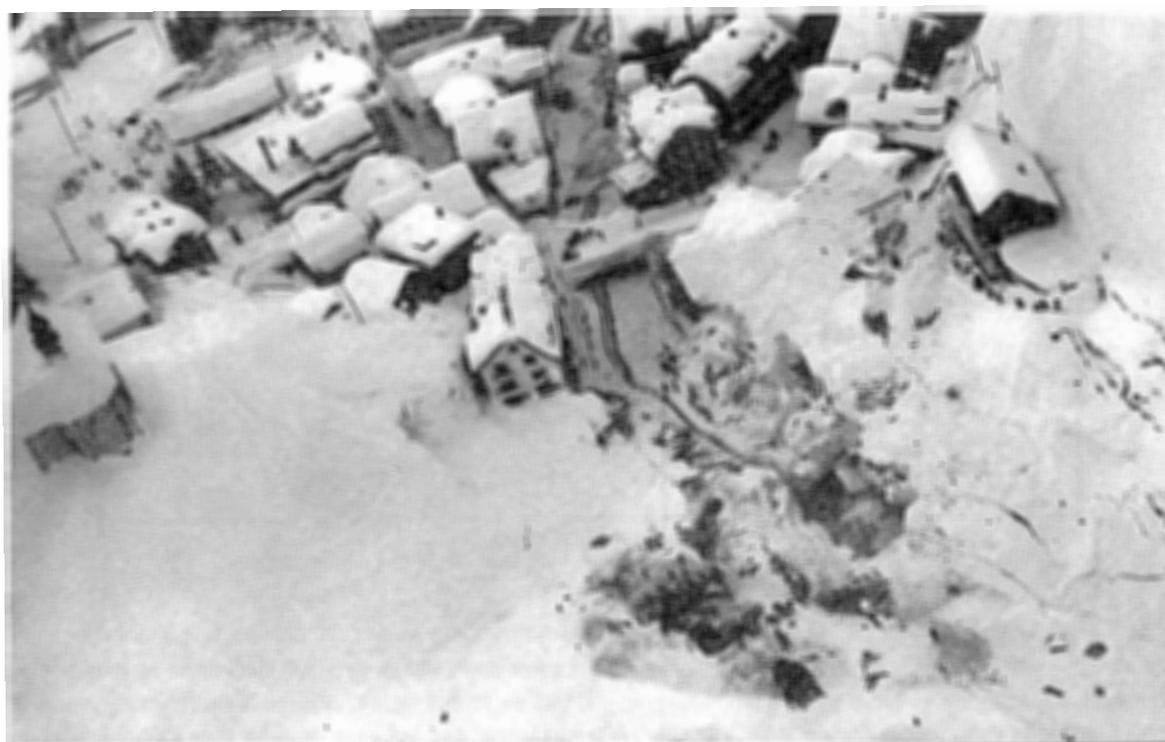
Fig. 74 Die Schäden der Geißtallawine. Im Vordergrund die Trümmer des Hauses „Zur Mühle“, jenseits des Bachbettes das weitgehend zugedeckte Hotel „Drei Könige“ (Flugaufnahme)

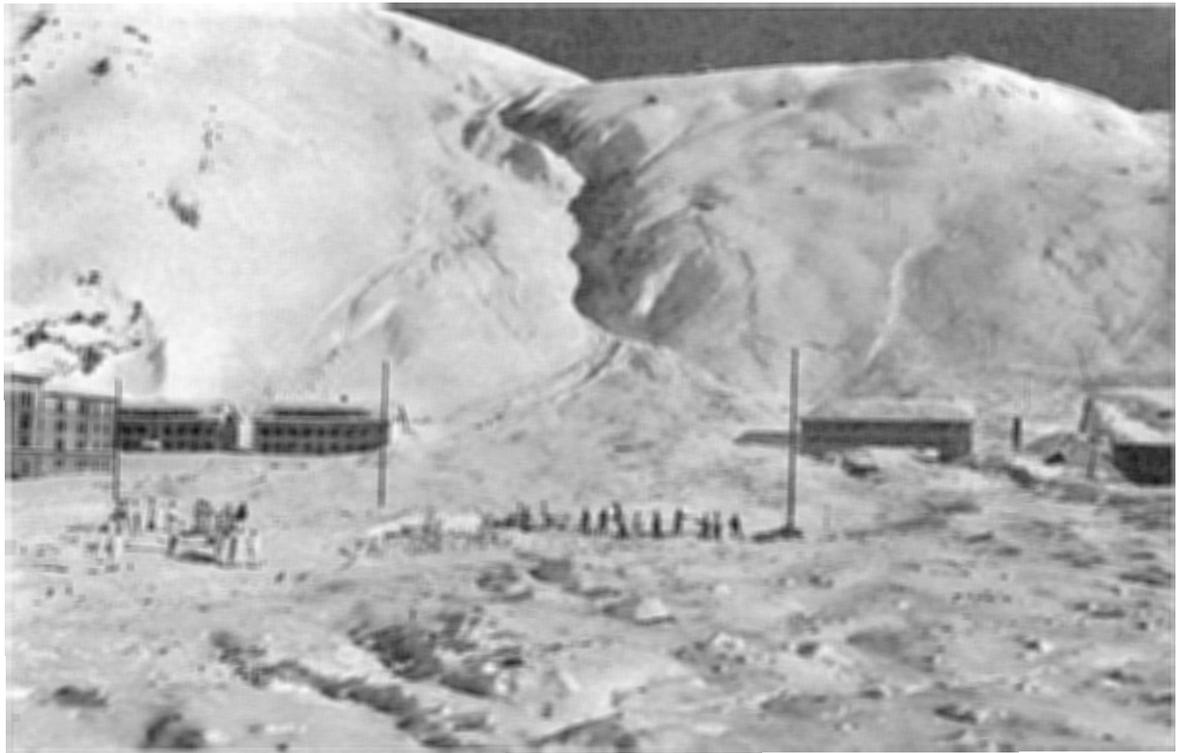
Fig. 76 Die Kirchberglawin in Andermatt. Der Ablagerungskegel im Gebiete des Kasernenareals

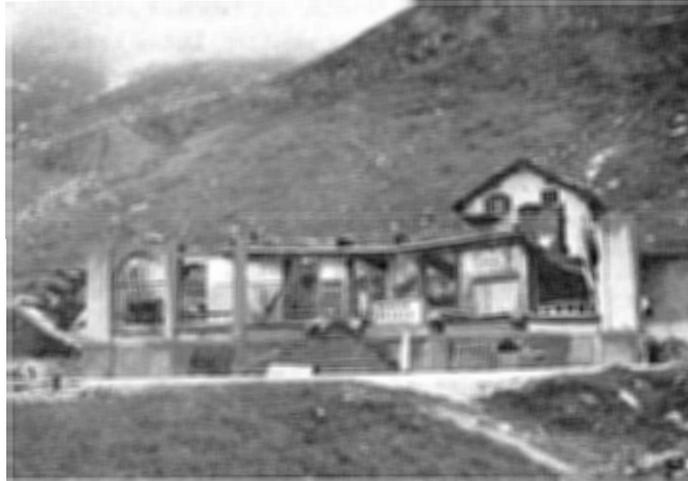
„Vom ganzen Hotel war nur noch ein rauchender, zum Teil noch brennender Trümmerhaufen übrig geblieben. Der ganze Grundriß des Hotels war schneefrei. Unser erster Versuch war, in den Keller des Hotels zu gelangen, was uns nach kurzer Zeit auch gelang, doch ohne eine Spur der beiden Opfer zu finden, oder auch nur Vorbereitungen für ein Ruhelager. Dann wurden die Eingänge zur Dependance und Fischerhütte nördlich des Hotels freigelegt. Beide Gebäude waren fast unversehrt. Auch in diesen Gebäuden war nichts zu finden. Die Hälfte der Rettungsmannschaft hat während dieser Zeit die Westseite des Hotels mit Sondierstangen abgesucht, ohne Erfolg. Auf Grund einer Meldung von Station Gütsch mittels Funkgerät (Lawinengefahr an unserem Standort) wurde die Suchaktion an diesem Tag frühzeitig abgebrochen.“

Fig. 77 Die Trümmer des Hotels Oberalpsee

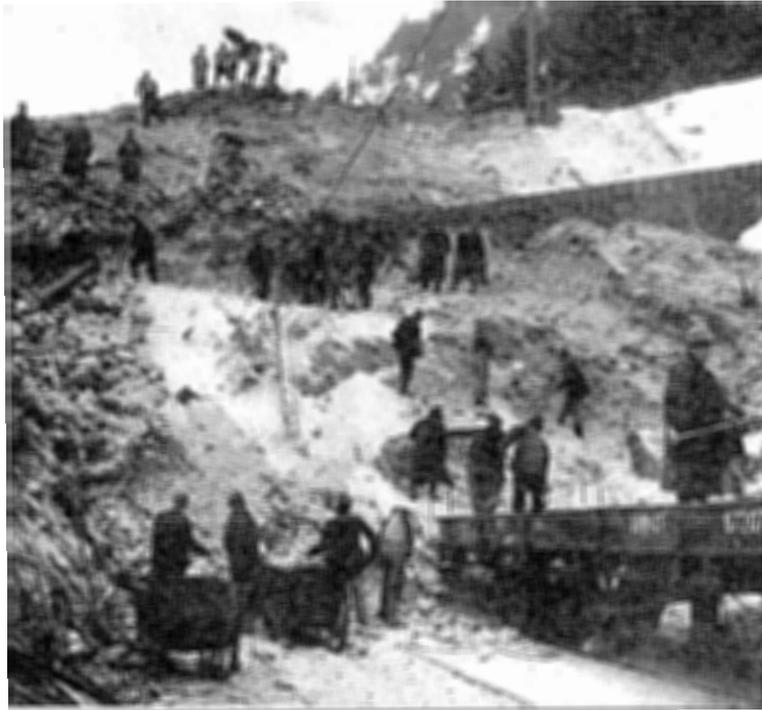
Fig. 78 Die Märchlistallawine bei Gurtneilen

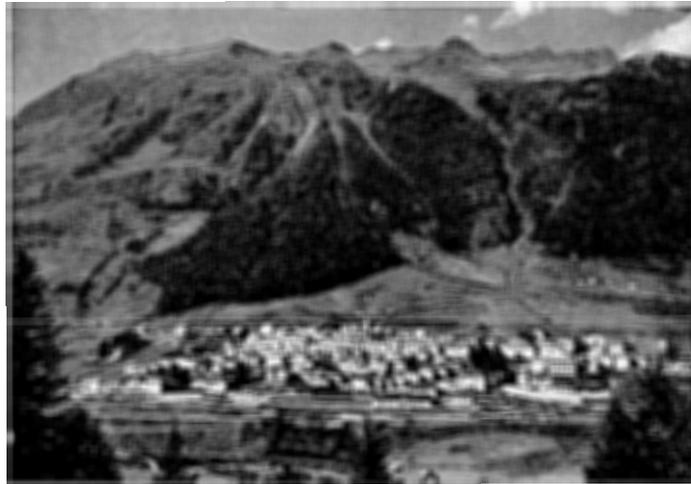
Fig. 89 Airolo vor der Lawinenkatastrophe

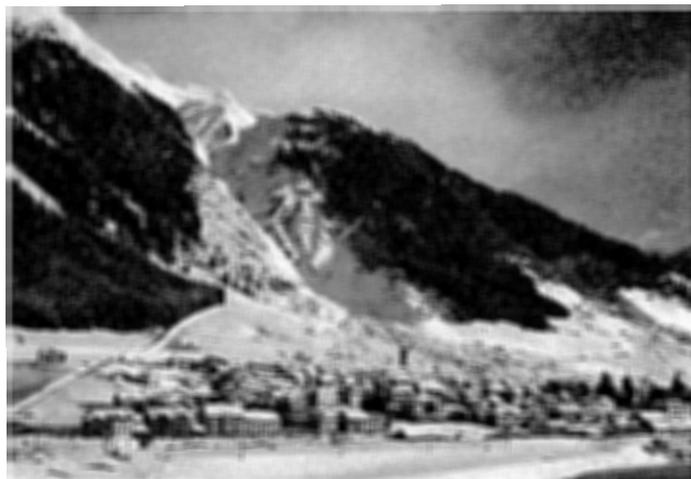
Fig. 90 Airolo nach dem Niedergang der Vallascia-Lawine

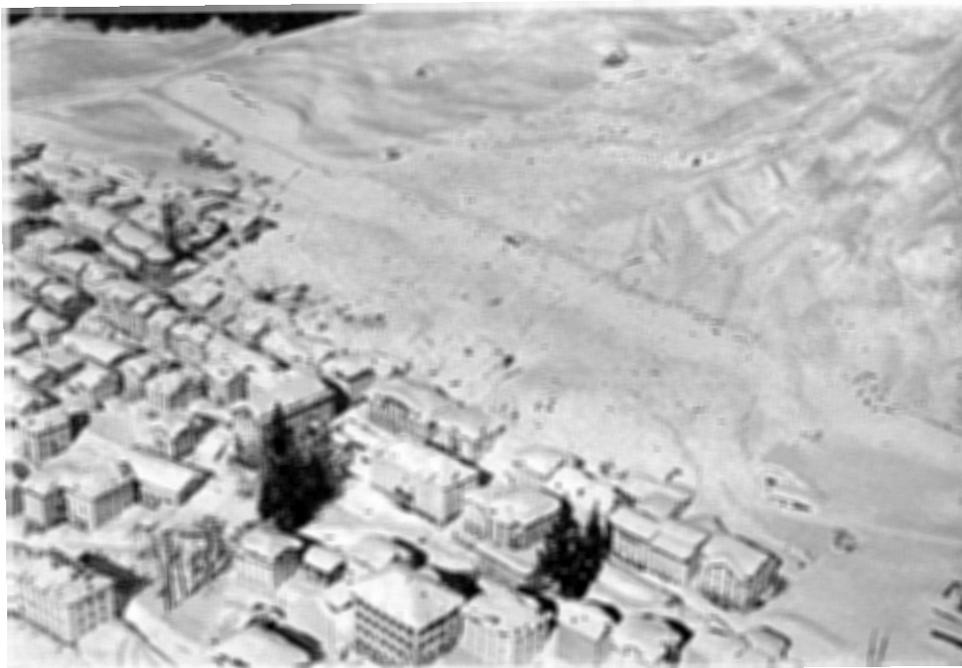
Fig. 92 Die Lawine im Dorf Airolo (Fliegeraufnahme)

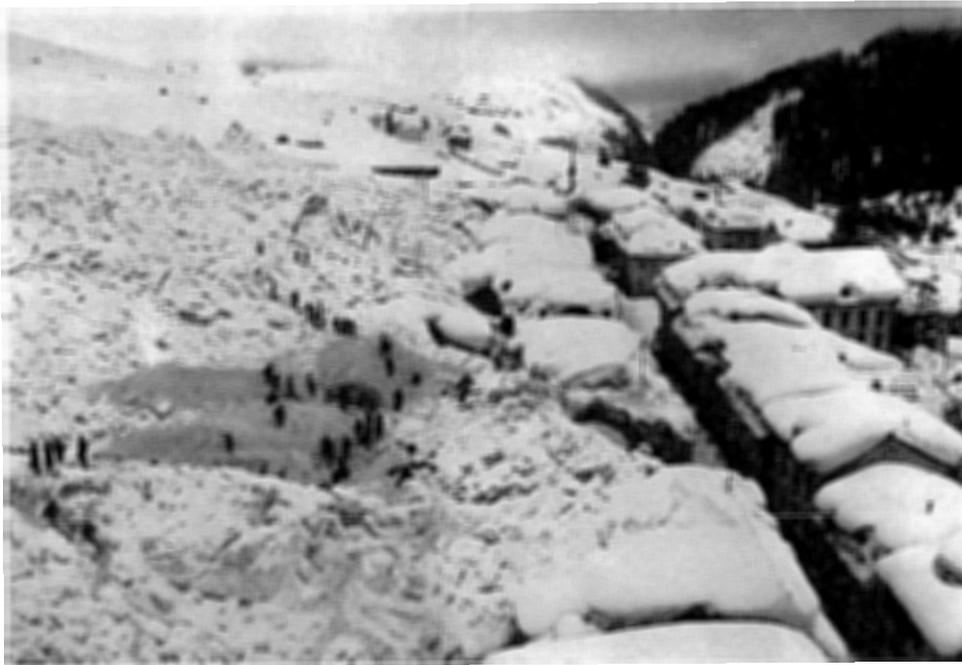
Fig. 93 Bergungsarbeiten auf dem gewaltigen Lawinenkegel von Airolo

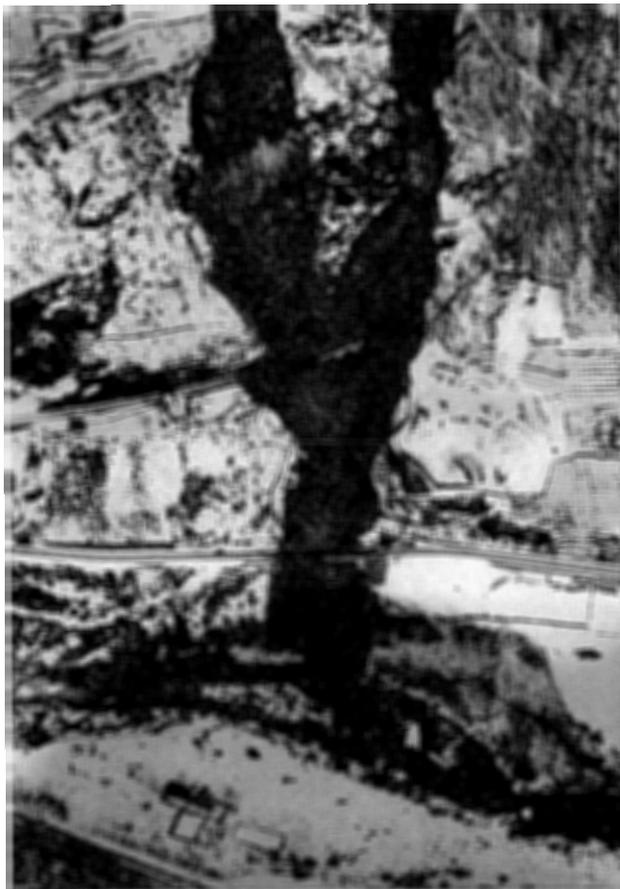
Fig. 94 Die Pizzo-Erra-Lawine. Verschüttung von Bahn und Straße unterhalb der Biaschina

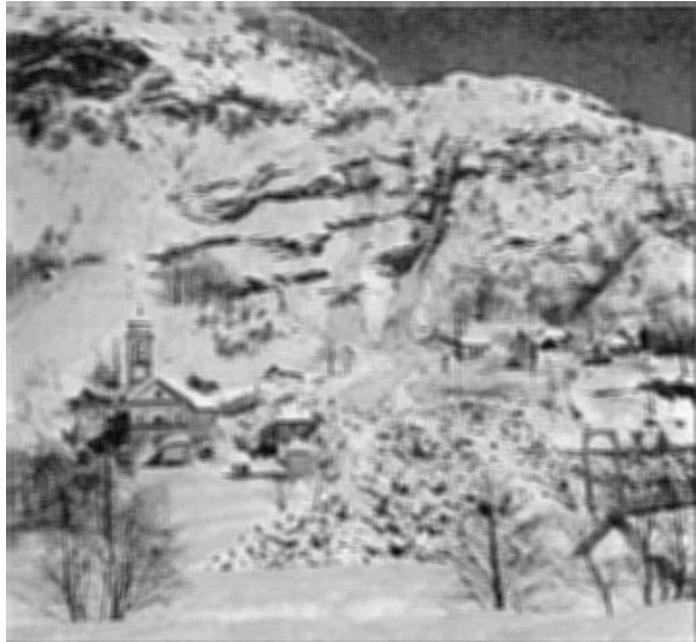
Fig. 98 Die Monte Pampinedo-Lawine im Dorfe Frasco

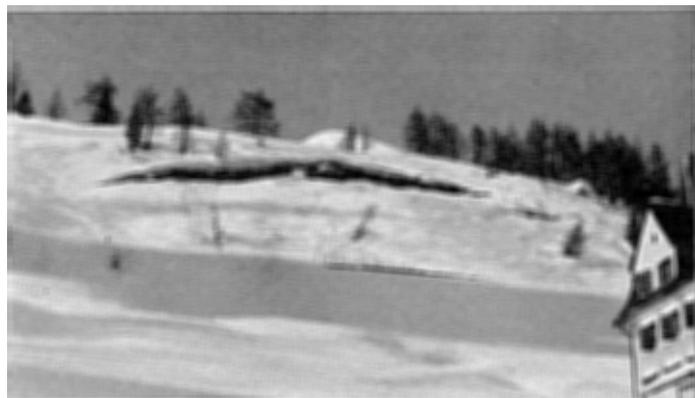
Eine oft beobachtete Folgeerscheinung großer Schneefälle sind Gleitspalten. Sie öffnen sich an Gefällsbrüchen von Sonnenhängen bei unterschiedlicher Gleitbewegung der aufgeweichten Schneedecke auf einer glatten Unterlage. Allix¹ hat richtig darauf

Fig. 106 Gleitspalte oberhalb der Höhenpromenade, Davos-Dorf

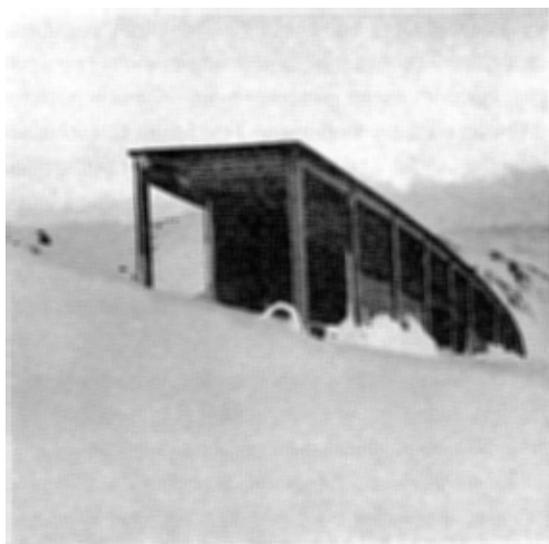
Fig. 107 Sogwirkung einer Lawine an einer Galerie der Davos-Parasennbahn. Die Lawine floß (in Aufnahmerichtung) am oberen Ende der Galerie vorbei.

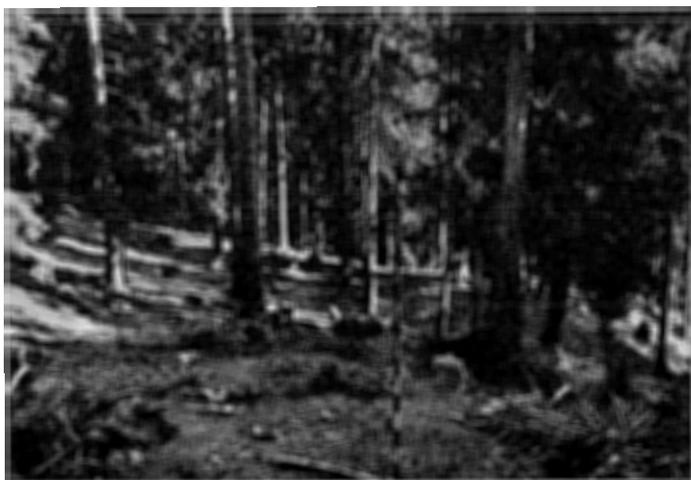
Fig. 108 Teil der Absturzbahn der Ardüserlawine (S. 120). Ein Teil des Lawinenschnees durchfloß das flache Waldstück in der Aufnahme- richtung, ohne dabei wesentlichen Schaden anzurichten.
