Fig. A-1. Le bassin versant du Witenwasserenreuss et sa discrétisation.

Anhang A3. Ausschnitt aus der Schadenereigniskarte Blatt Winterhorn im Massstab 1:10000 aus dem Gebiet Zumdorf im Ursertal.

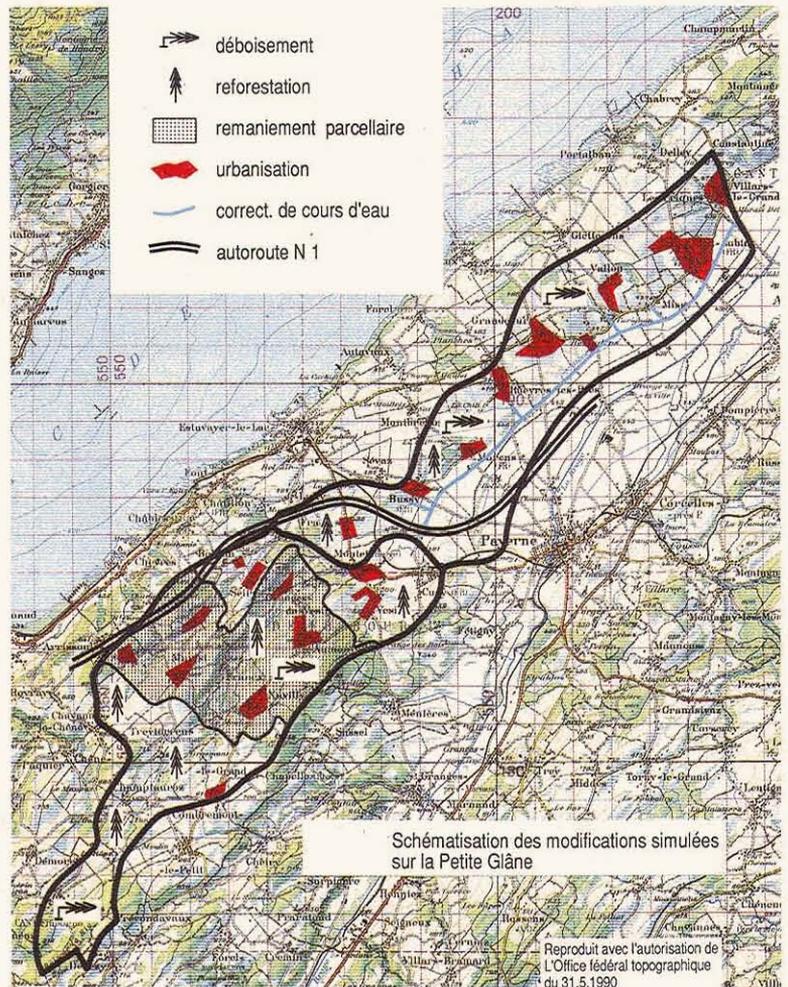
Fig. A-2. Schématisation des modifications simulées sur la Petite-Glâne.

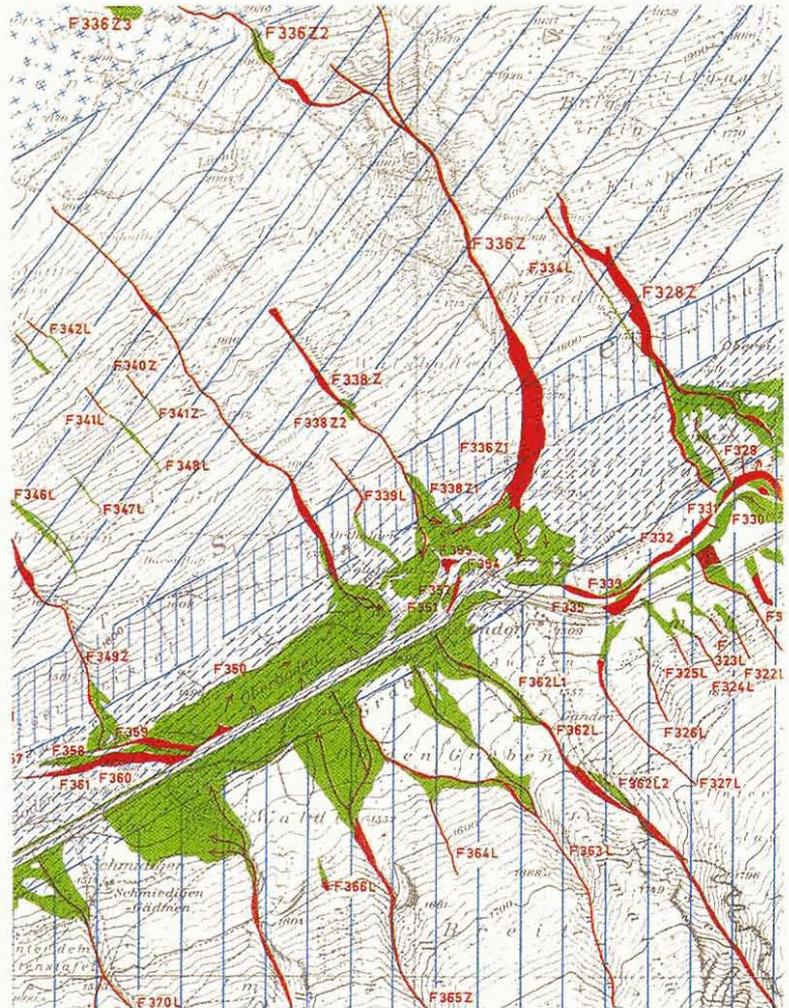
- Grau = topographische Kartengrundlagen
- Rot = Erosionen, Transportrichtungen, Katasterzahlen
- Grün = Akkumulationen, Ablagerungen
- Braun = Überschwemmungsgebiete ohne signifikante Ablagerungen
- Blau = Geologie

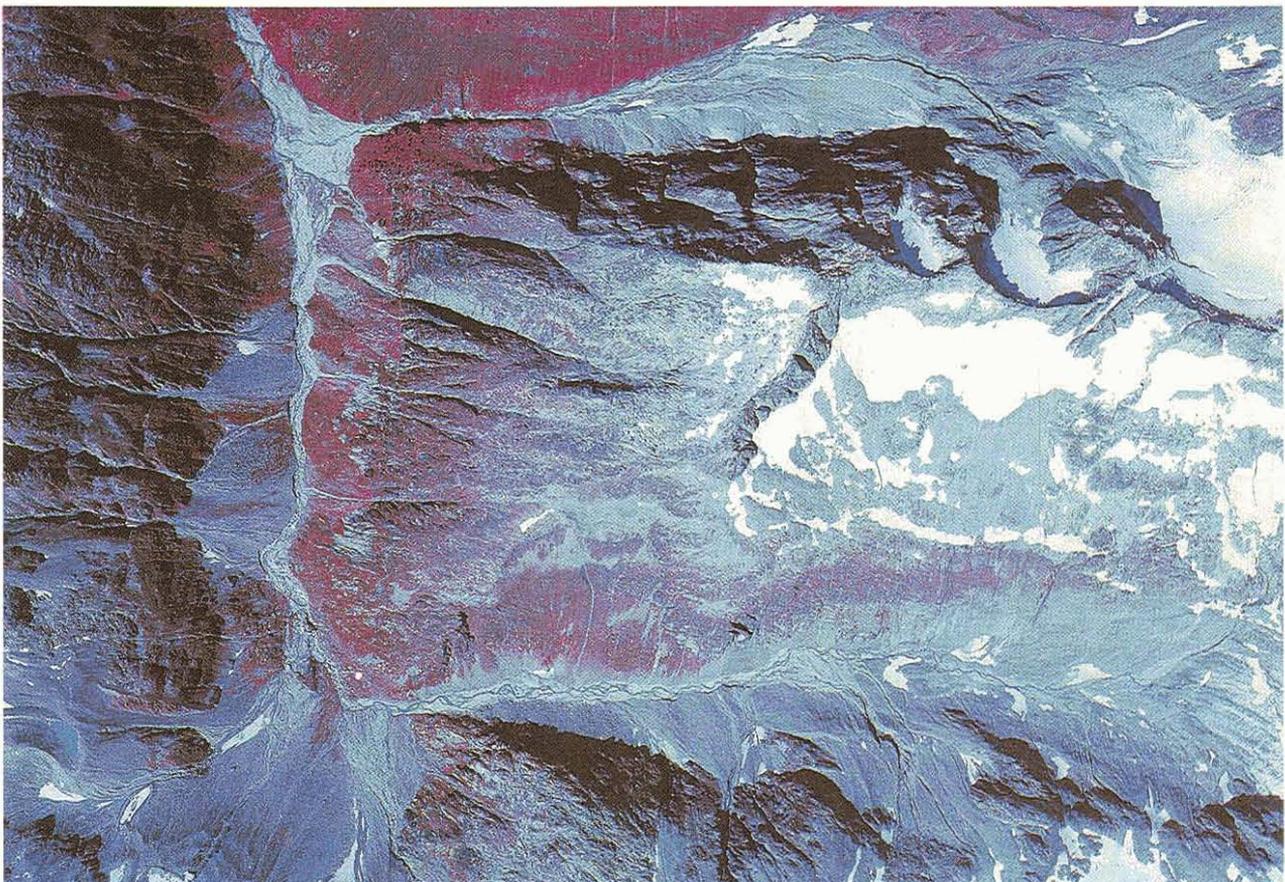
Abb. A4: Ausschnitt des Gerentals (Obergom, VS) aus einem Infrarot-Luftbild. Erkennbar sind Murgangspuren im hinteren Gerental (unterer Bildrand) sowie im Saastal (oberer Bildrand), einem Seitental (Aufnahme 29.8.87). Bei den Spuren in der linken unteren Ecke handelt es sich um den Murgang beim Chüeboden, der in einer Schrägaufnahme auf Abb. A5 gezeigt ist.

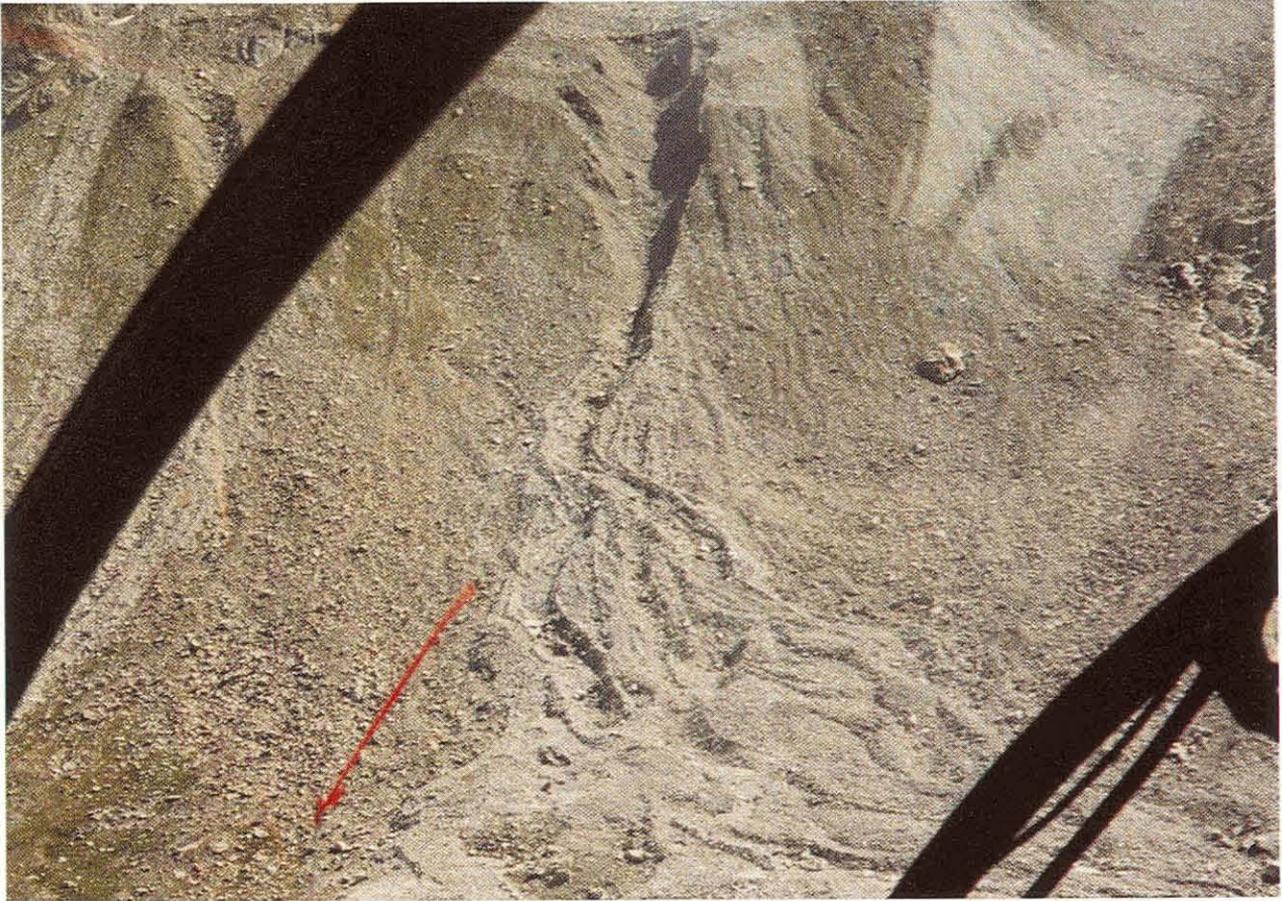
Abb. A5: Murganganriss und Ablagerungen eines Ereignisses vom 24./25. August 1987 im Gerental (Chüeboden). Beim Anriss in der steilen, im letzten Jahrhundert noch gletscherbedeckten Moränenhalde wurden etwa 70000 m³ Material ausgeräumt; der maximale Erosionsquerschnitt beträgt ca. 450 m², die Länge rund 350 m. Deutlich sind historische Stirnmoränen beidseits der Erosionsform sowie Ablagerungen und Spuren einzelner Murschübe auf dem Kegel zu erkennen.

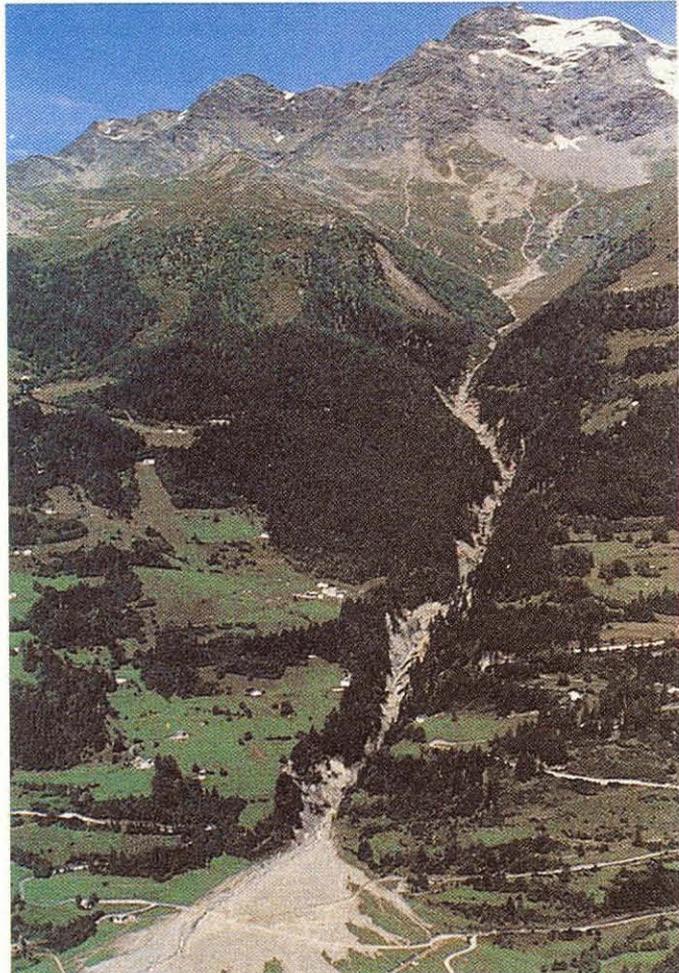
Abb. A6: Einzugsgebiet des Val Varuna nach den Murgängen vom Sommer 1987. Deutlich sind das ausgeräumte Gerinne im Schluchtabschnitt sowie die grossflächigen Ablagerungen auf dem Kegel zu erkennen (Foto A. Godenzi, Chur).

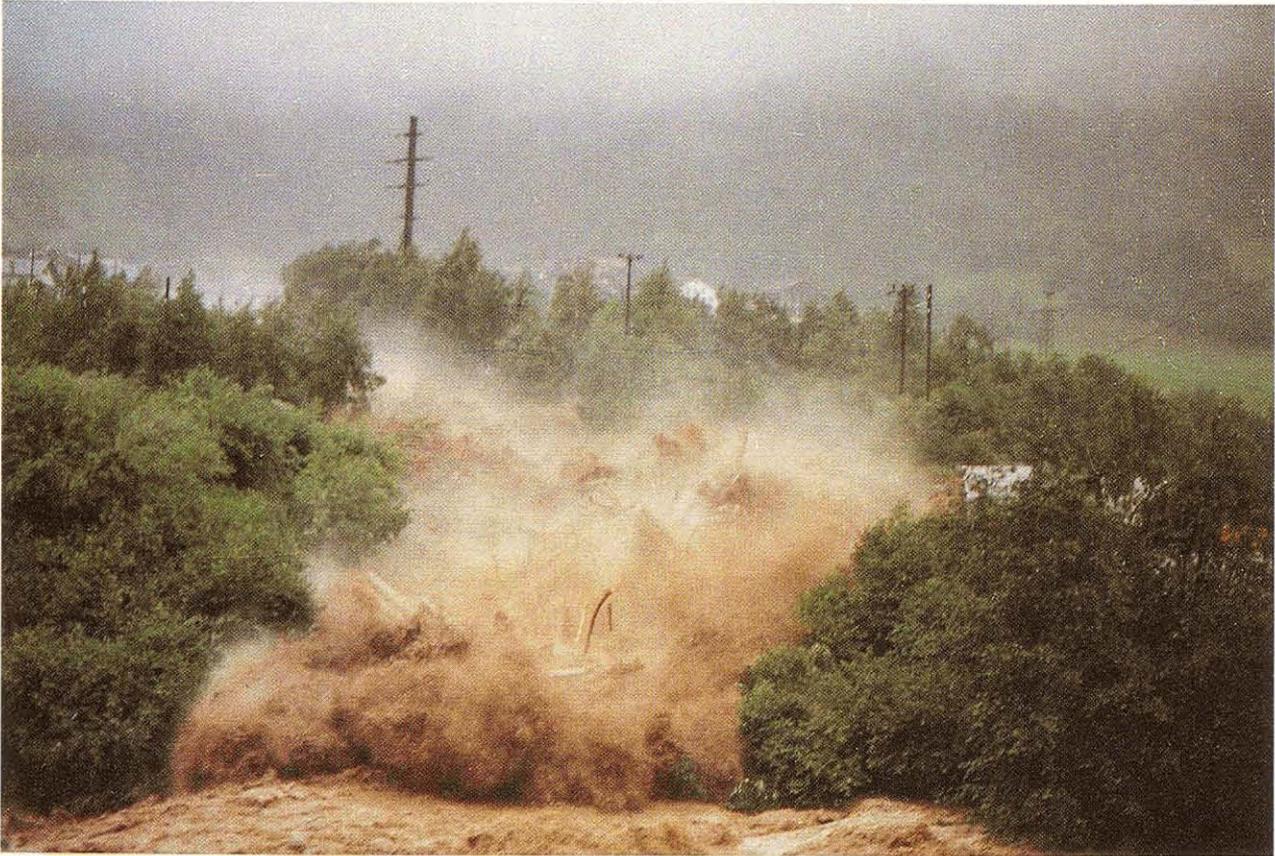
Abb. A7: Murschub aus dem Val Zavrugia bei Zignau, unmittelbar vor der Mündung in den Vorderrhein, ca. um 16.15 Uhr am 18. Juli 1987. Der Maximalabfluss hinter der Murenfront beträgt etwa $600 \text{ m}^3/\text{s}$, die Geschwindigkeit rund 8 m/s (Foto T. Venzin, Trun).

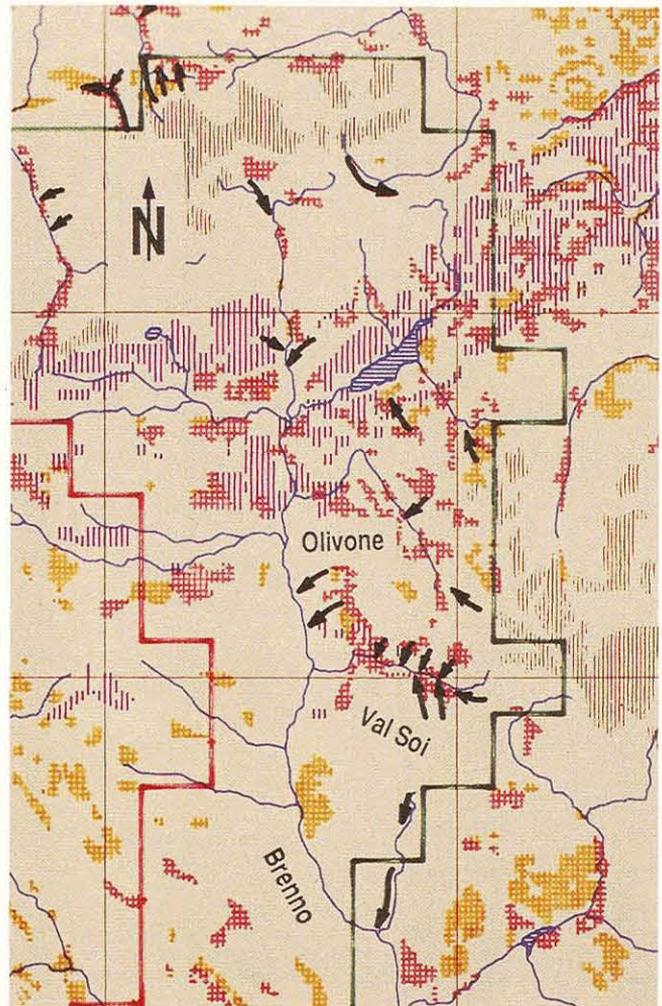
Abb. A8: Farbkarte als Resultat der Datenbankanalyse, gebildet durch Verschneidung der Hangneigungsgebiete $26\text{--}45^\circ$ mit verschiedenen geotechnischen Einheiten. Der Ausschnitt zeigt das Val Blenio in der Umgebung von Olivone. Legende der Signaturen: schwarze Pfeile = Murgänge am 18./19. Juli 1987; Grenzen der Niederschlagsintensitäten: westlich der grünen Linie $25 \text{ mm}/3 \text{ h}$, westlich der roten Linie $35 \text{ mm}/3 \text{ h}$; Schraffuren: blau = Gewässer, schwarz = Gletscher; orange = Moränen, rot = Bergsturzmaterial/Gehängeschutt/Gehängelehme (Lockermaterial); violett = Phyllite/Schiefer (Festgesteine).

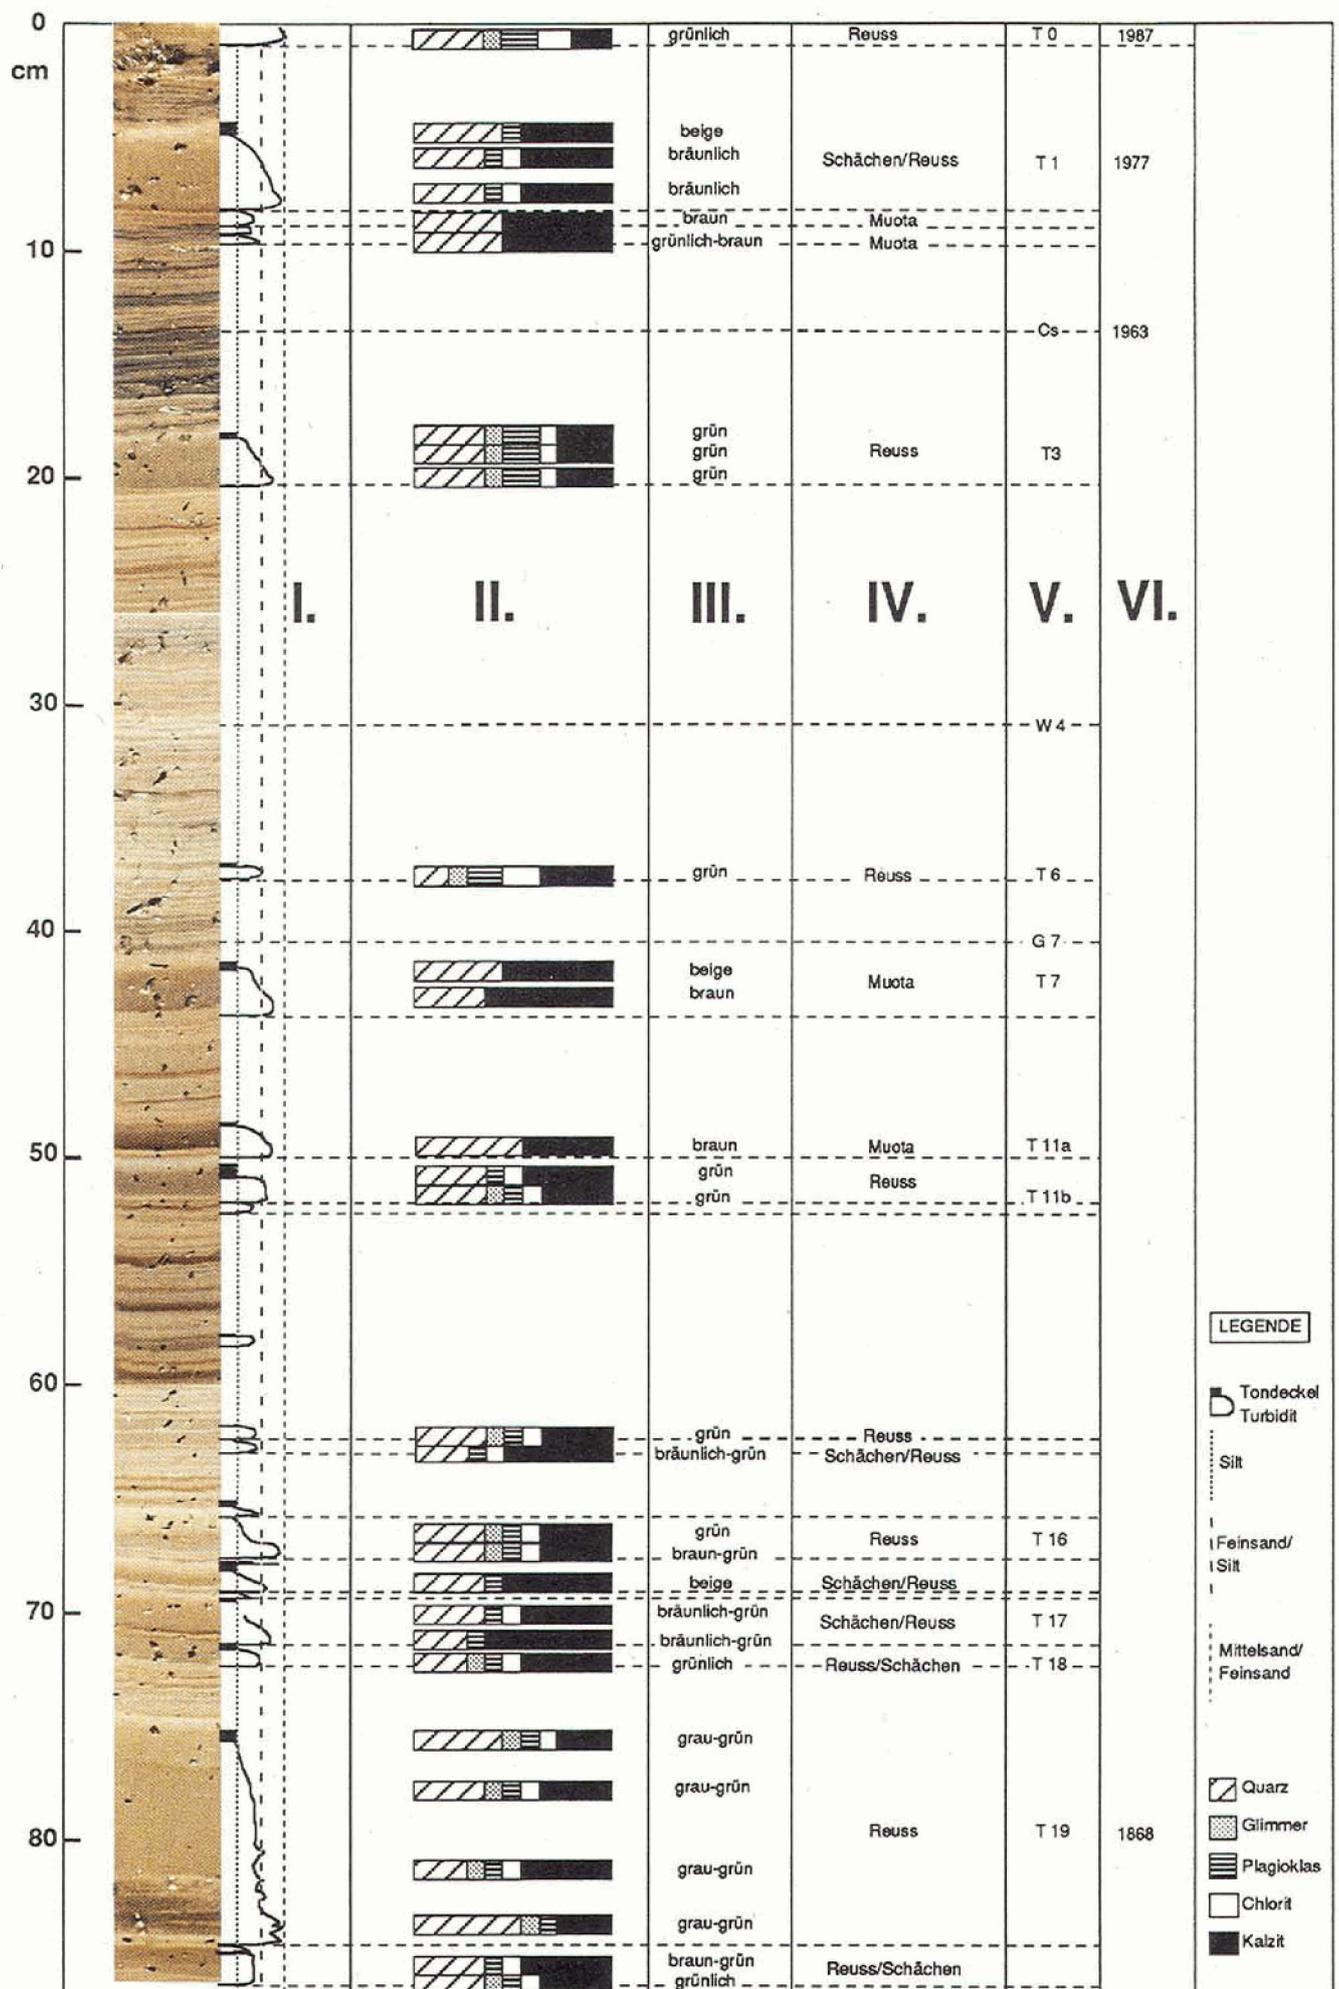
Figur A10: Stratigraphische Auswertung des Kurzkerns UR 88-51: Fotografie (Kolonne 1), Korngrößen der Turbidite (Kolonne 2), Mineralogie der Turbidite (Kolonne 3), Farbe der Turbidite (Kolonne 4), Herkunft der Turbidite (Kolonne 5), Marker-beds (Kolonne 6), Datierung (Kolonne 7).

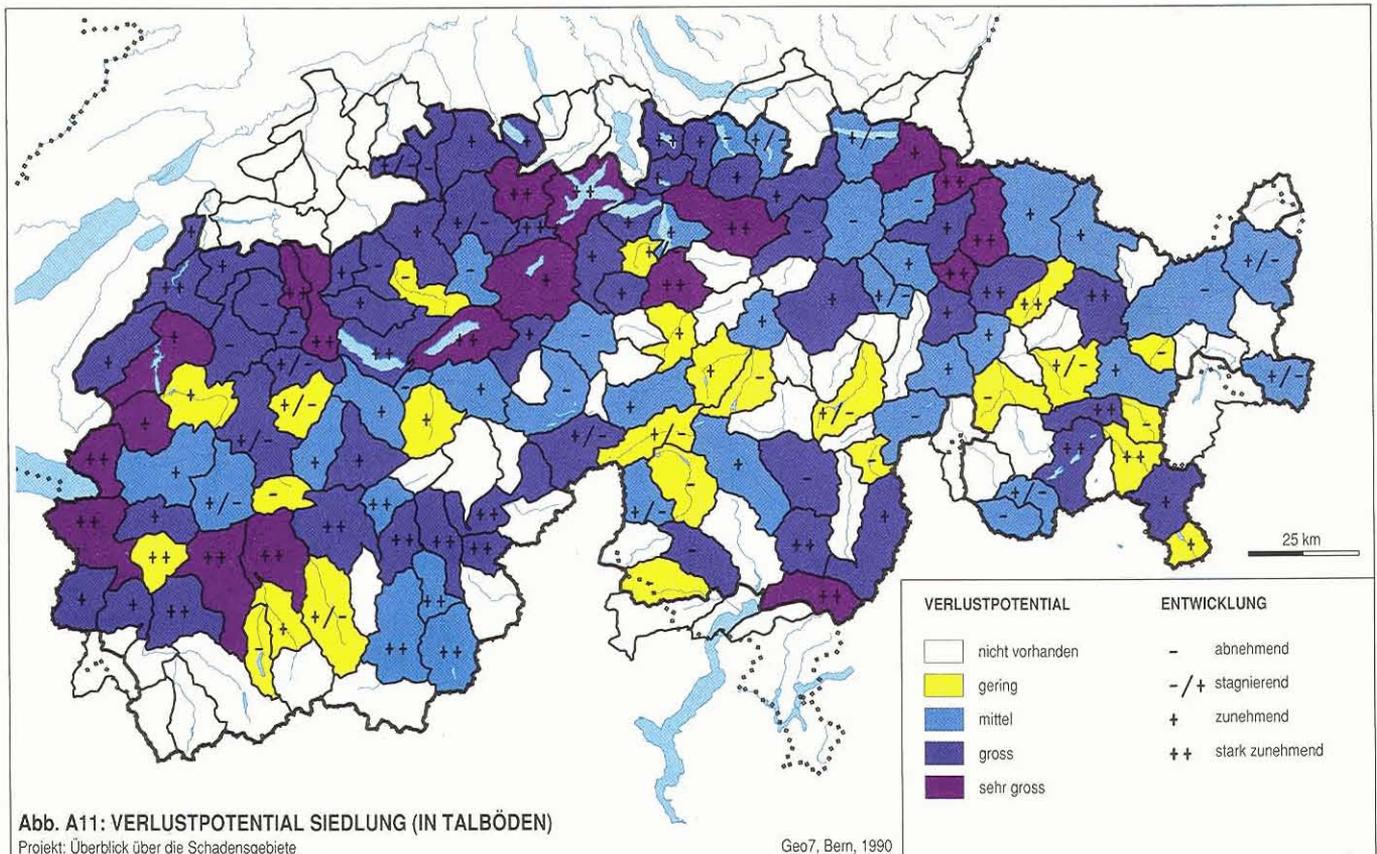
Abb. A11: Verlustpotential Siedlung (in Talböden).

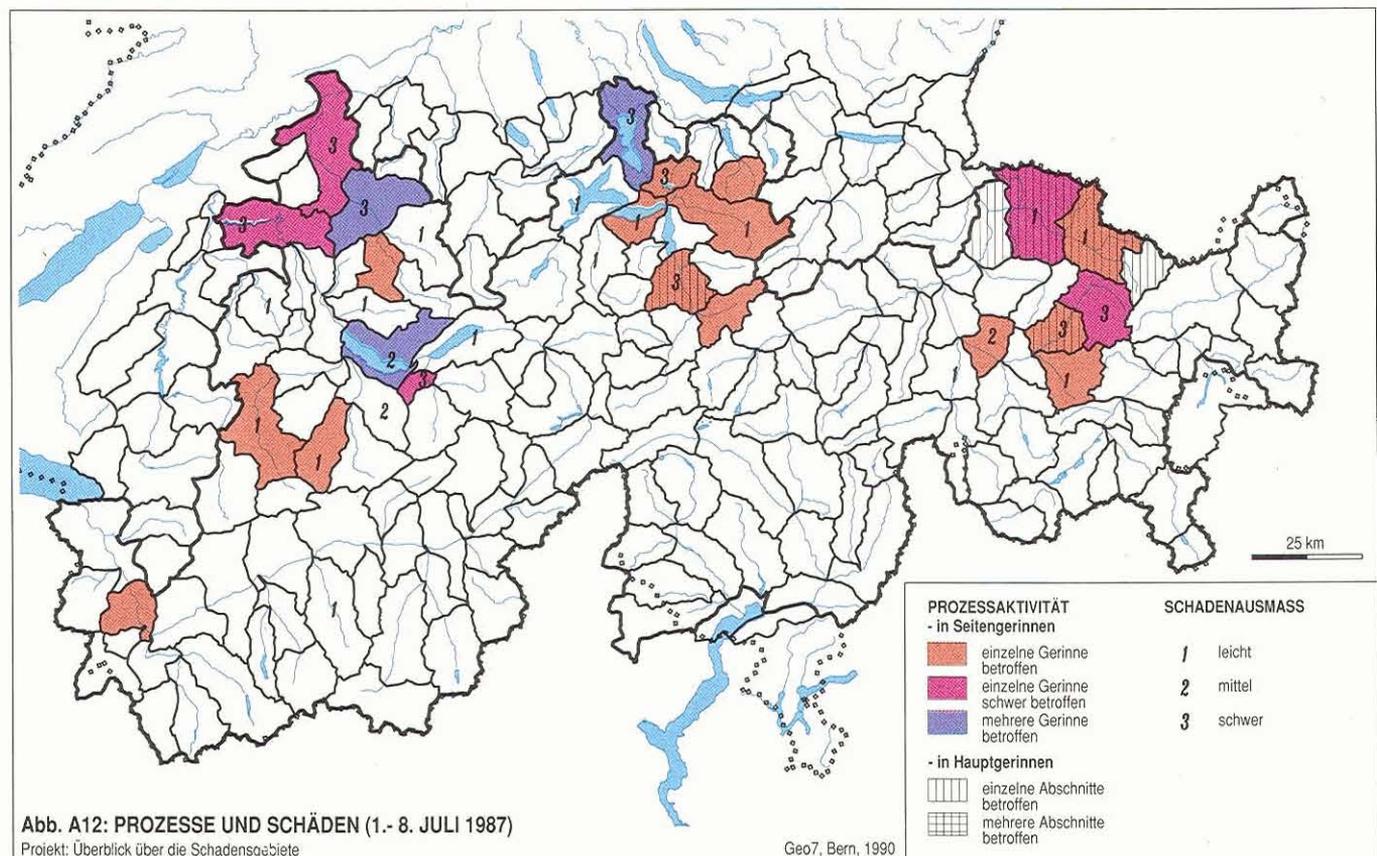
Abb. A12: Prozesse und Schäden 1.–8. Juli 1987.

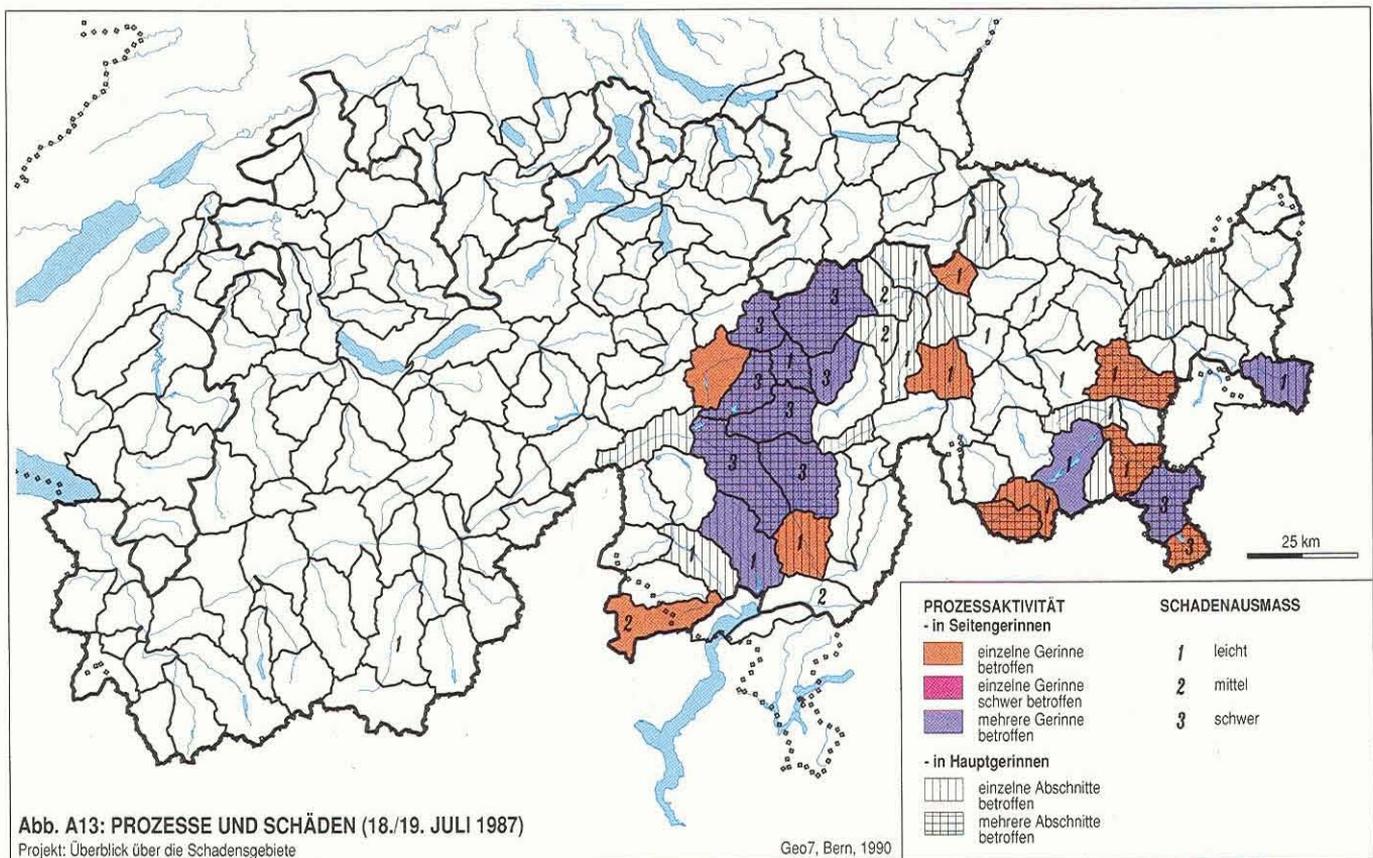
Abb. A13: Prozesse und Schäden 18./19. Juli 1987.

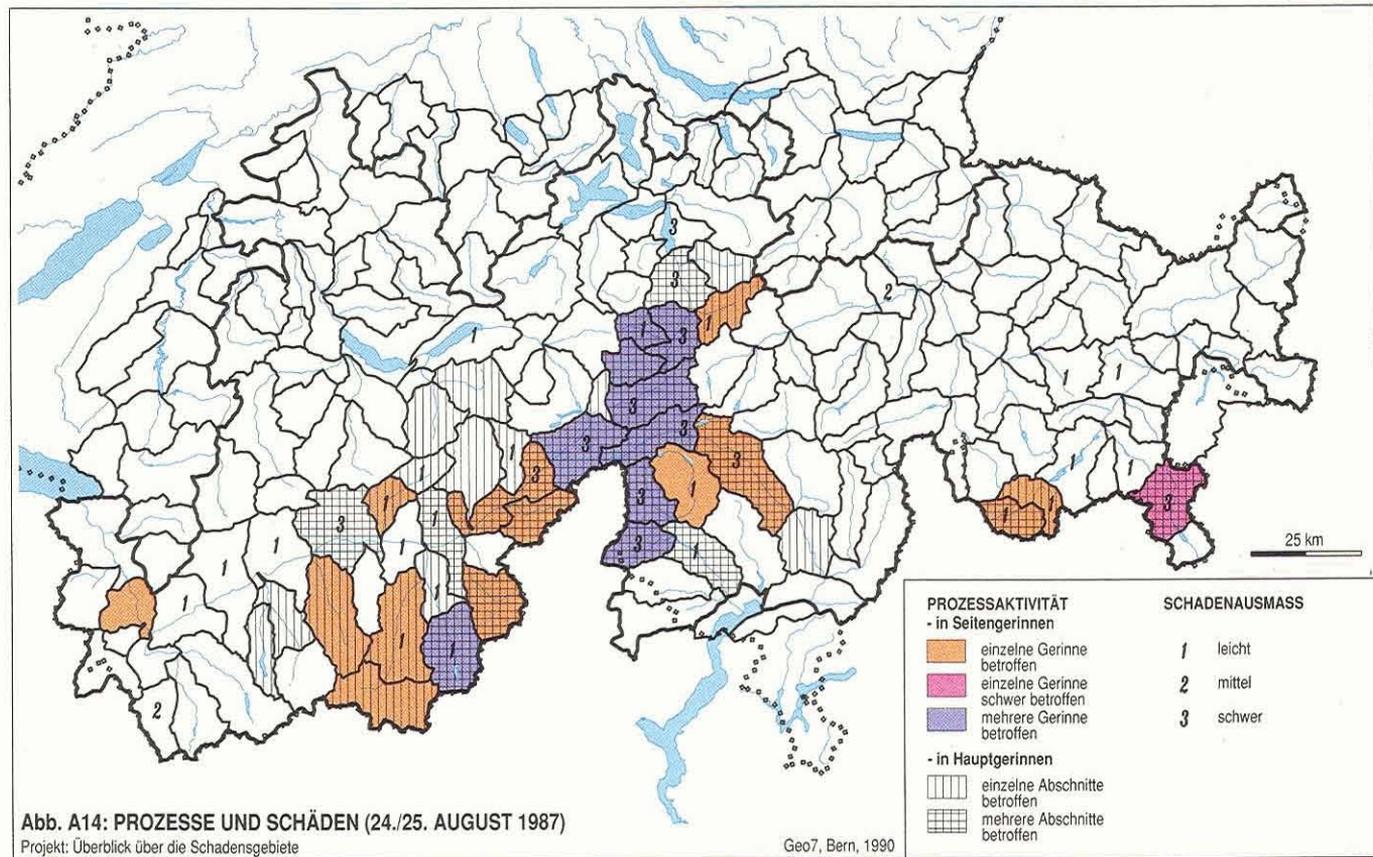
Abb. A14: Prozesse und Schäden 24./25. August 1987.

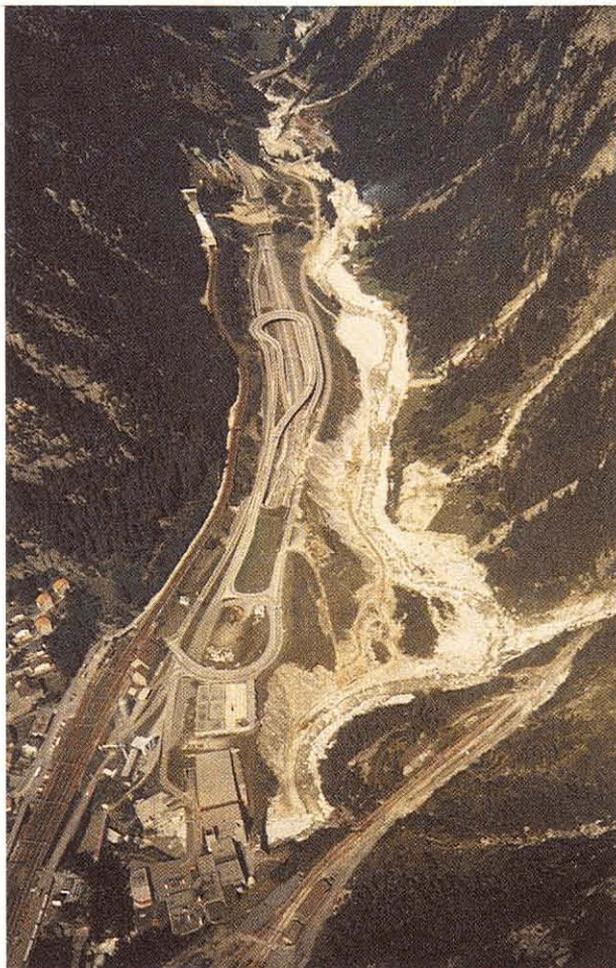
Abb. 15. Reuss bei Göschenen. Die Verbreiterung des Flusslaufes auf über das Doppelte der ursprünglichen Breite führte zu massiven Uferabbrüchen und damit zu extremen Geschiebeeinträgen in das Reussgerinne. Zunehmende Gerinneaufweitung und Geschiebeeinträge förderten die Mäanderbildung, welche zur «Konzentration» der Erosionen an den Kurvenaussenseiten führte.

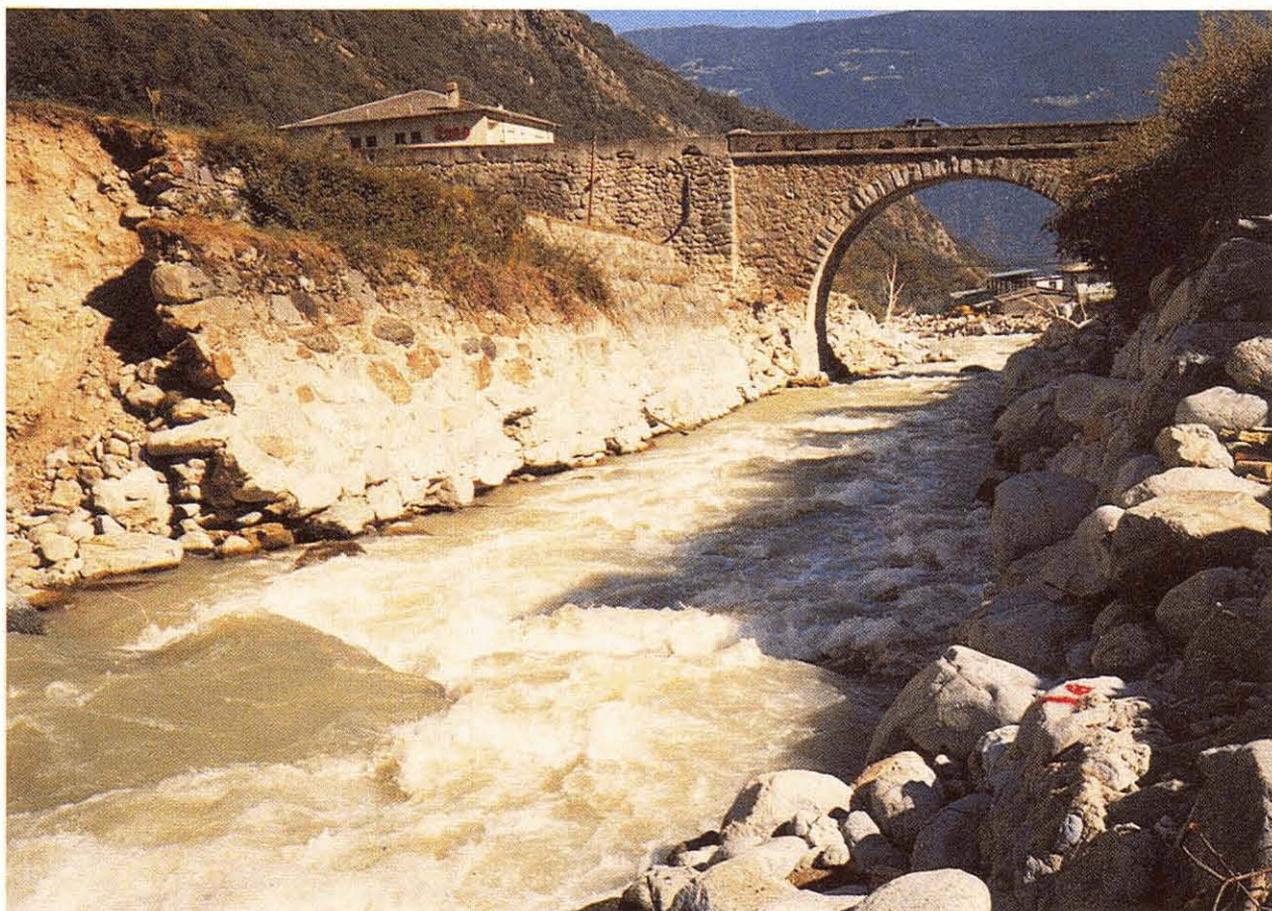
Abb. 16. Poschiavino, Brusio. Die starke Sohlenerosion (ca. 1,5 m) im kanalisiertem Flussabschnitt führte vielerorts zur Unterspülung und zum Einsturz der Ufermauern.
