Vom Berg droht Gefahr

Murgänge

Daniel Näf, Brian W. McArdeall
Eidg. Forschungsanstalt WSL,
Birmensdorf

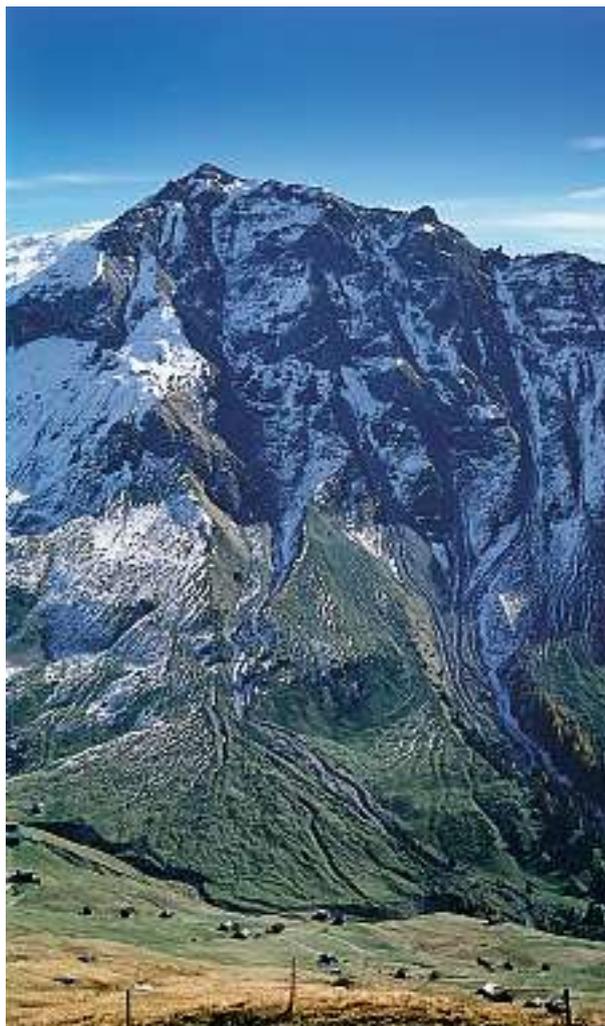
Der Stelli/GR, 2622 m, mit zwei nebeneinander liegenden Murgangrinnen und der im Schatten gelegenen Anrisszone im steilen, obersten Bereich. Weiter unten folgt das in diesem Beispiel relativ kurze Wildbachgerinne und ein grösstenteils mit Gras überwachsener, grosser Ablagerungskegel.

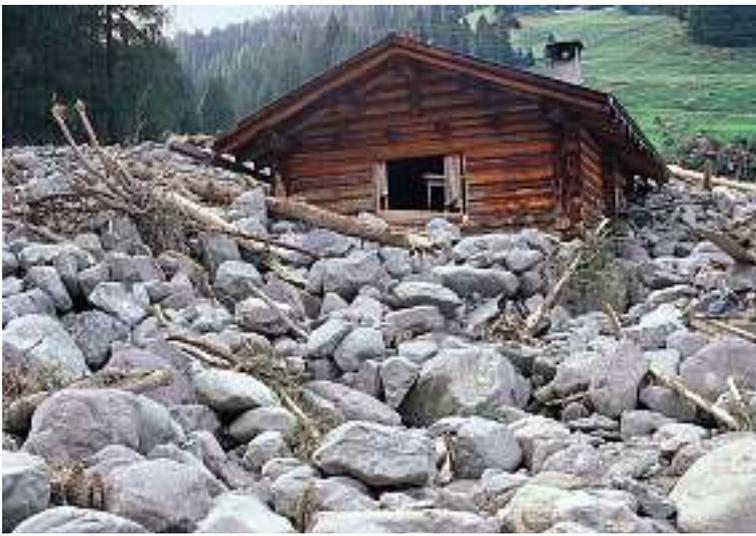
Praktisch kein Feinmaterial, dafür viele Bäume und Blöcke zeichnen den Murgang des Chummerbachs bei Davos im Sommer 1999 aus.

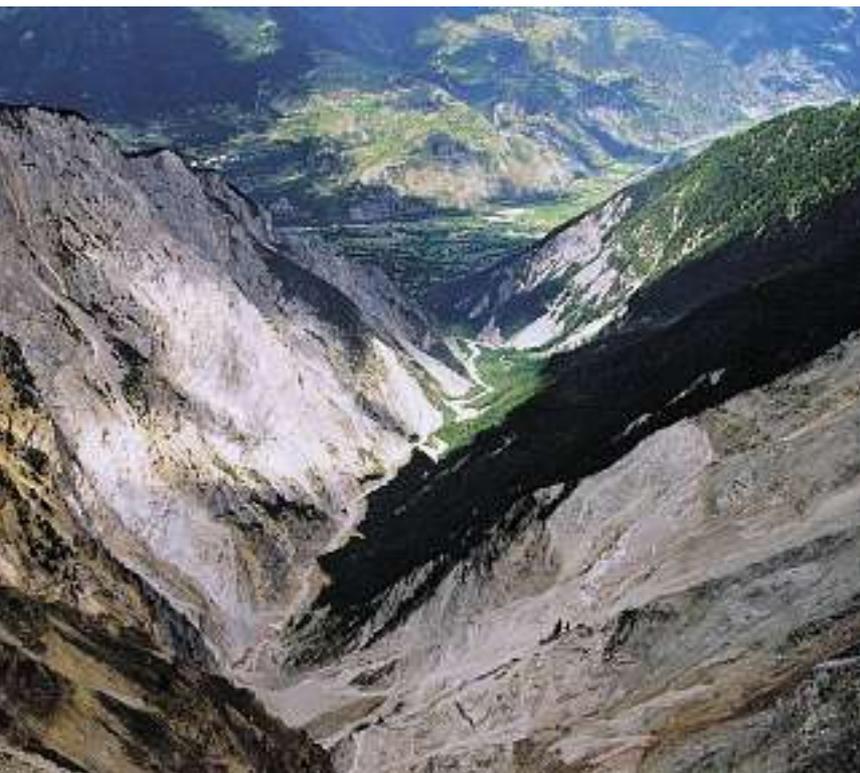
Ein Blick auf das stark verwitterte Einzugsgebiet im Illgraben. Die grossen Mengen an vorhandenem Lockermaterial im steilen Gelände begünstigen die Entstehung von Murgängen. Starke Niederschläge führen im Illgraben mehrmals jährlich zu Murgängen.

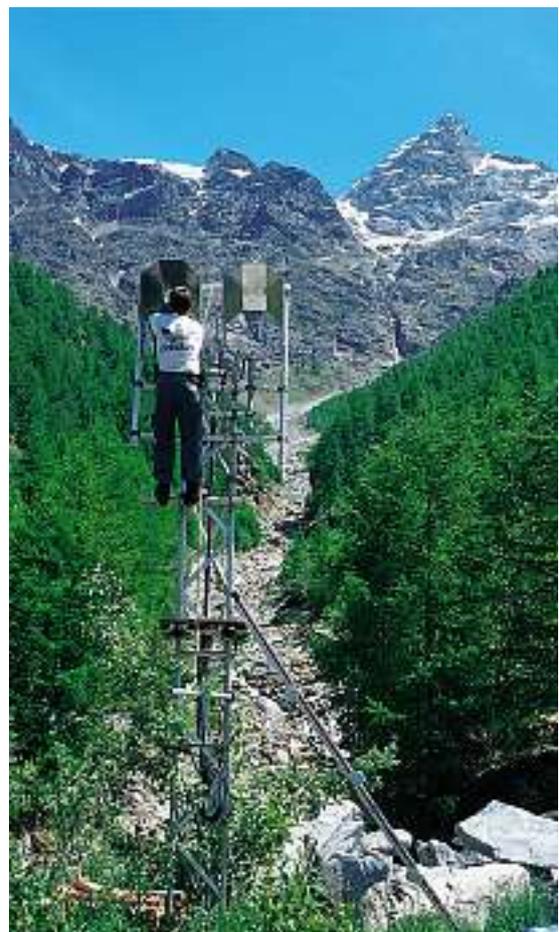
Die Installation von Videokamera und Scheinwerfer am Dorfbach in Randa dient der Erfassung von Daten eines Murganges. Im Hintergrund das Bachgerinne mit dem Einzugsgebiet Grabenhorn, 3372 m

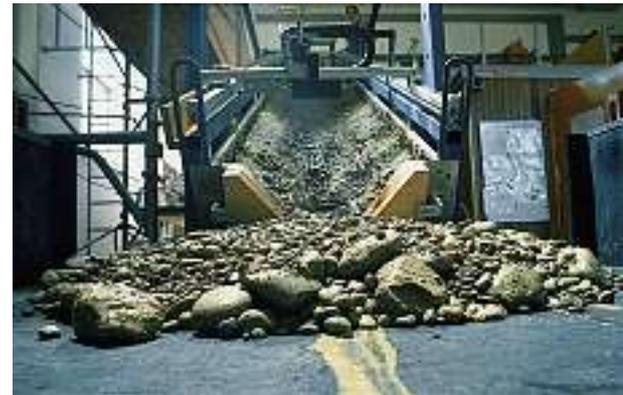
Die Versuchsrinne an der Eidg. Forschungsanstalt WSL mit Murgangablagerungen. Die grössten Steine sind ca. 10 cm lang. Mit dem Laser

(oben in der Bildmitte) können die Abflusstiefe und die Gerinnetopografie berührungsfrei gemessen werden.

Seit Ende der Achtzigerjahre kümmert sich die Wissenschaft intensiver um dieses Naturphänomen. So gibt es an der Eidgenössischen Forschungsanstalt für Wald, Schnee und Landschaft, WSL, ein Team, das sich ausschliesslich mit Murgangforschung beschäftigt. Dabei wird beispielsweise versucht, das Verhalten von Murgängen im Labor nachzubilden.

Da in Modellversuchen nicht mit tonnenschweren Blöcken gearbeitet werden kann und ein hoher Anteil an Fein-

material das Verhalten verändert, ist eine der Realität entsprechende Simulation der Abläufe schwierig. Umso wichtiger sind die von der WSL betriebenen Beobachtungsstationen in Silenen/UR, in Randa/VS, im Illgraben bei Susten/Leuk/VS und in Preonzo/TI. Sobald ein Murgang «im Anmarsch» ist, wird das von Erschütterungssensoren gemeldet, die dann eine Reihe weiterer Messgeräte starten. Dazu gehören neben Videokameras, die den Murgang im Bild erfassen, auch Geräte zur Bestimmung der Ab-

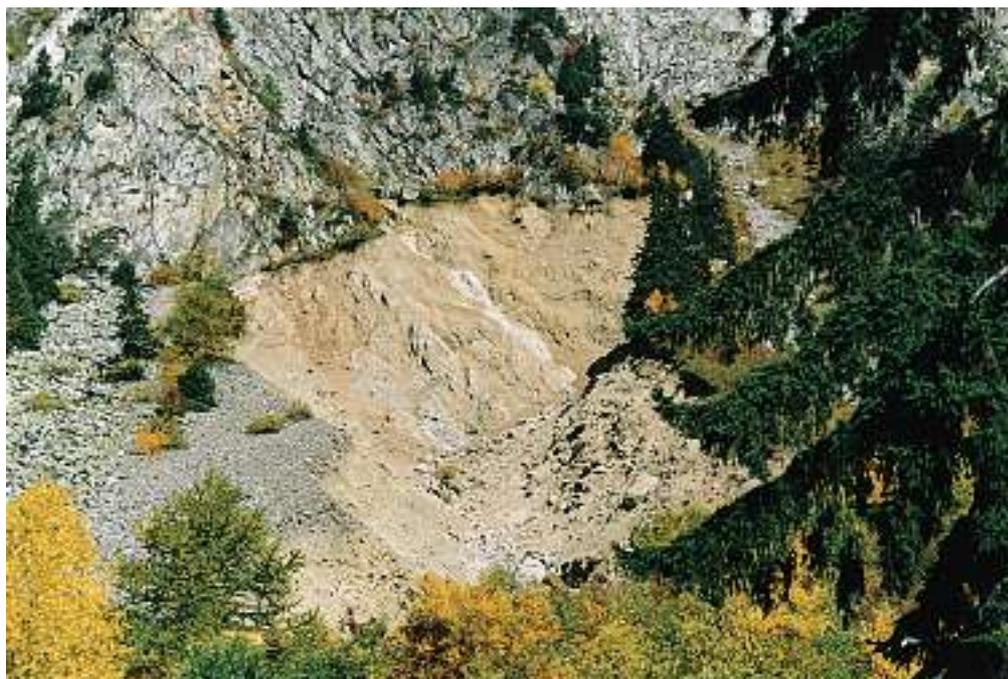
Der bis zu 15 m tiefe Erosionstrichter im Anrissgebiet des Murgangs vom Oktober 2000 in Fully. Die Vermessung zeigte, dass ca. 250 000 m³ Material aus diesem Gebiet stammten.

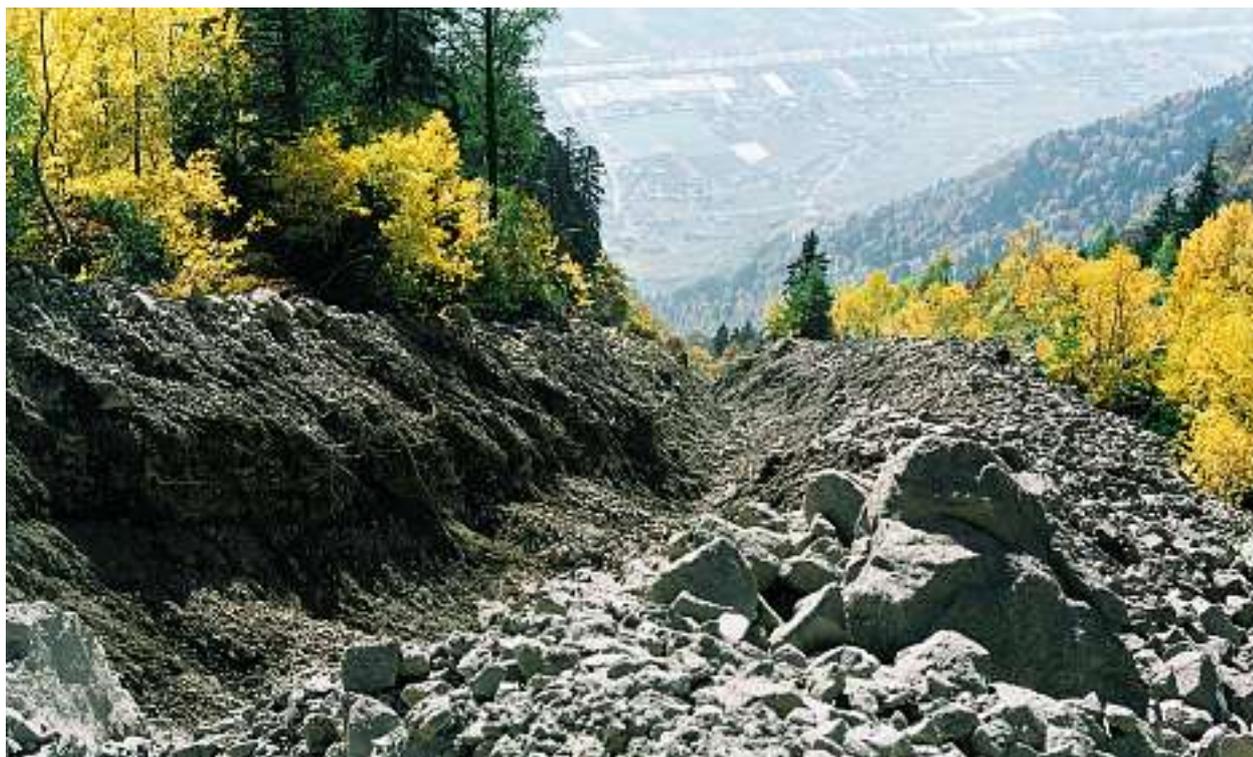
Die Wurzeln an der linken Gerinneflanke zeigen deutlich die Grenze zwischen den rund drei Meter hohen Levées und der ebenso tiefen Erosion nach dem Murgang vom Oktober 2000 in Fully mit einem Volumen von mehr als 300 000 m³.

Typisches, aber nicht zwingendes Kennzeichen von Murgängen sind die «Levéés», beidseitige, mit grossen Blöcken durchsetzte Dämme im steilen Abfluss-

gerinne. Diese Wälle entstehen durch das randliche Absetzen von Geröllmassen beim Frontdurchgang und beschränken den nachfolgenden Abfluss in der Breite.

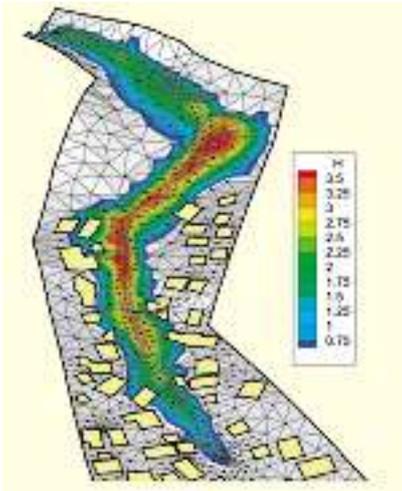
Mit numerischen Murgangsimulationen, hier eine Nachrechnung des Ereignisses von Münster im Jahre 1987, können Grundlagen bereitgestellt werden, die dem Schutz des Lebensraumes dienen. In Grau ist das Rechnernetz, in Hellgelb sind die Gebäude dargestellt. Die Farben geben die Abflusstiefen wieder.

Diese Daten bilden dann die Grundlage für die Entwicklung von Computer-

modellen, die vor allem zum Ziel haben, mögliche Ausbruchstellen aus dem Bett des als Sturzbahn dienenden Gerinnes im Voraus bestimmen zu können. Gleichzeitig wird auch berechnet, wie gross die Ablagerungsflächen auf dem Kegel sein könnten. Das ist sehr wichtig, um richtig dimensionierte Schutzzonen definieren zu können. Auch lässt sich der Einfluss baulicher Schutzmassnahmen wie Geschiebesammler, Sperren, Rückhaltedämme oder Ablenkbauwerke mittels Computeranalysen berechnen.

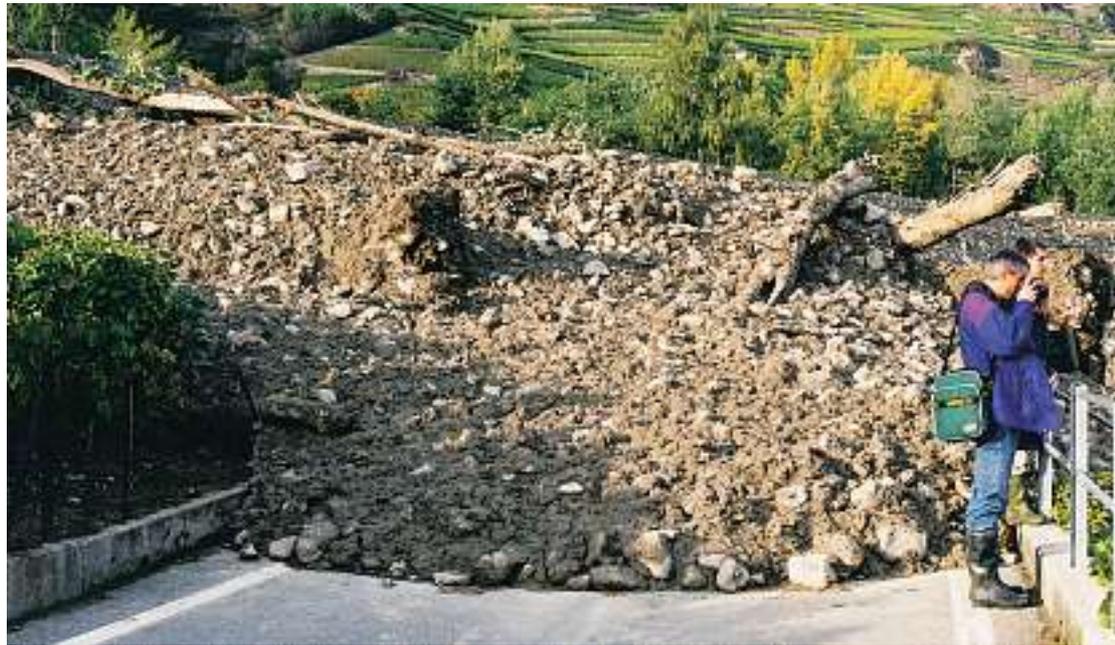
Deutlich erkennbar ist die scharf gezogene Ablagerungsgrenze dieses mit Wurzeln und Bäumen beladenen Murgangs in Fully. Die Schuttmenngen waren bis zu acht Meter stark.

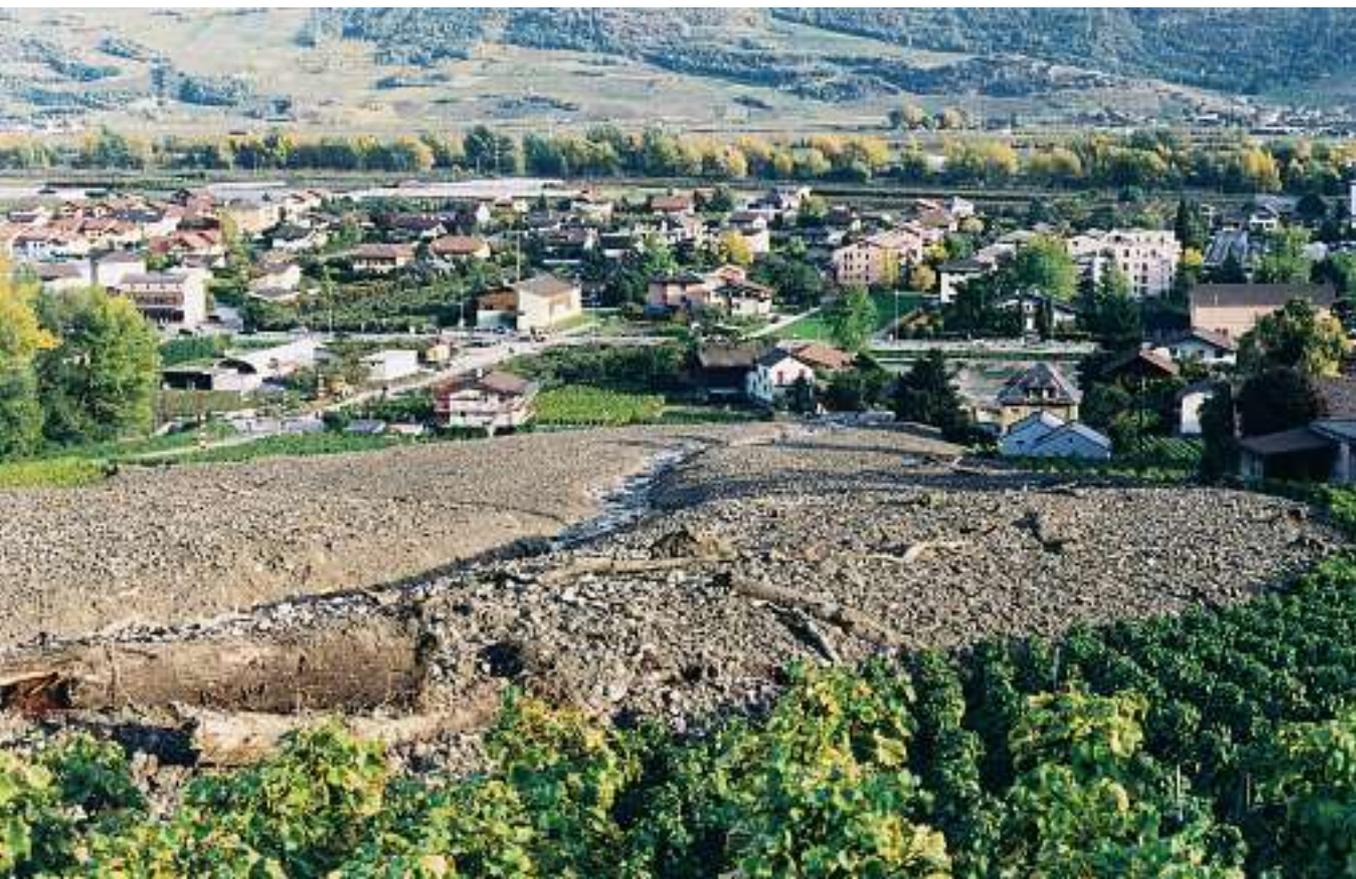
Ungefähr zwei Hektaren Rebberg und drei Hektaren Kastanienwälder wurden beim Murgang vom Oktober 2000 in Fully zerstört. Das abgelagerte Geröll hatte ein Volumen von mehr als 300 000 m³. Das Siedlungsgebiet wurde zum Glück nicht betroffen, der Murgang kam im freien Feld zum Stillstand.
