Schäden an Mauerwerksbauten beim Erdbeben vom 6. April 2009 in L'Aquila

Alessandro Dazio und Katrin Beyer
Institut für Baustatik und Konstruktion, ETH Zürich

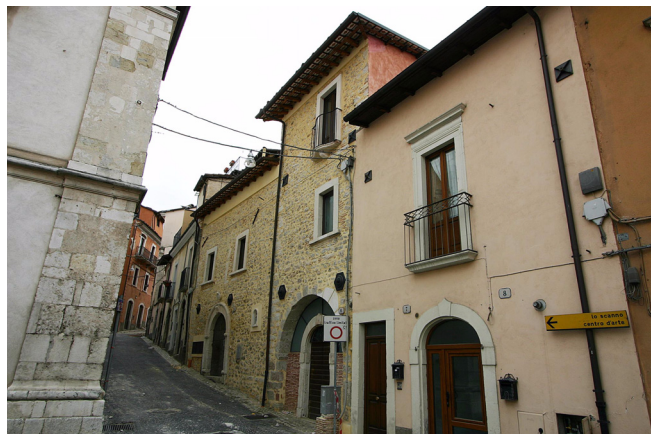
Abb. 12: Saniertes Bruchsteinmauerwerksgebäude im Stadtzentrum von L'Aquila.

Die Effektivität von Zugelementen zeigt auch das neu-lich restaurierte Gebäude in Abb. 12: Das Gebäude hat keine von aussen erkennbare Schäden.

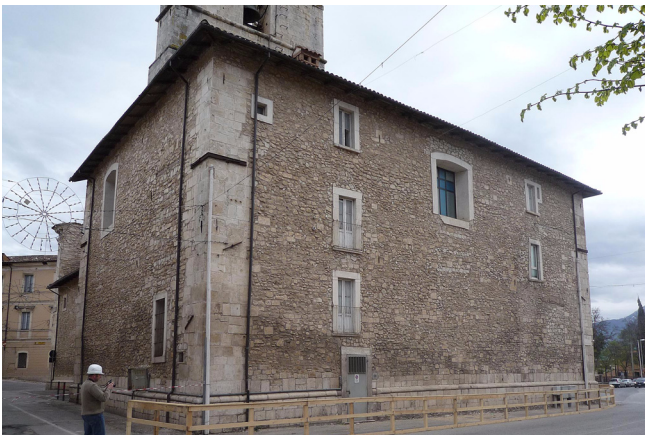
Abb. 14: Chiesa parrocchiale in Paganica (Bild: F. Braune).

Die chiesa parrocchiale in Paganica ist ein Palast mit einem Glockenturm. In diesem Gebäude wurden zahlreiche Zugelemente vermutlich nachträglich eingebaut. Stahlprofile um die Ecken halfen zusätzlich mit, die Ankerkräfte gut zu verteilen und die Einheit der Ecken zu gewährleisten. Mit Erfolg: Das Gebäude hat keine von aussen erkennbaren Schäden, obwohl Paganica eines von den am meisten vom Erdbeben betroffenen Dörfern ist und das Dorfzentrum komplett gesperrt wurde (siehe Abb. 14 und 15).

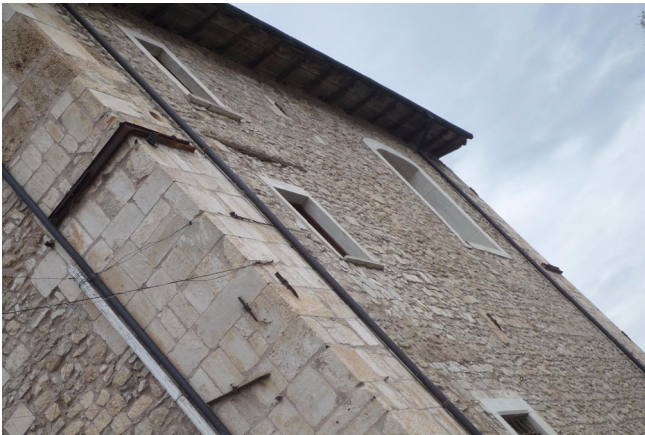
Abb. 15: Chiesa parrocchiale in Paganica: Verankerungen von Zugstangen und Verstärkung der Ecken (Bild: F. Braune).

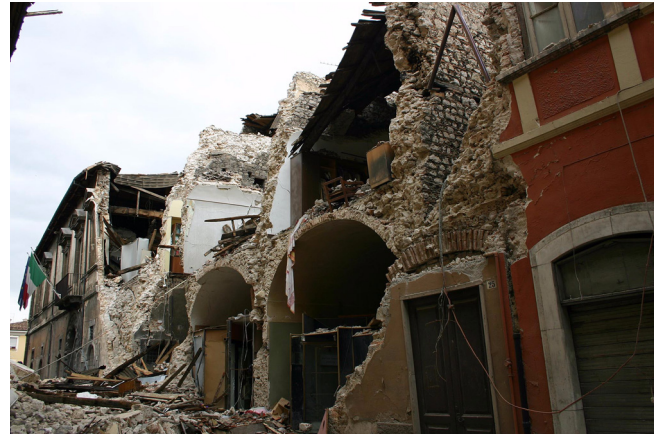
Abb. 16: Stabil gebliebene Bogenstruktur in einem Bruchsteinmauerwerksgebäude im Stadtzentrum von L'Aquila.

Einige alte Bruchsteinmauerwerksgebäude haben im Erdgeschoss ein Gewölbe. Diese Gewölbe haben ein ausgezeichnetes Verhalten während des Erdbebens gezeigt: Auch in Gebäuden, die oberhalb des Gewölbes vollständig eingestürzt sind, ist das Gewölbe stehen geblieben. Beispiel dafür ist das in Abb. 16 gezeigte Gebäude.

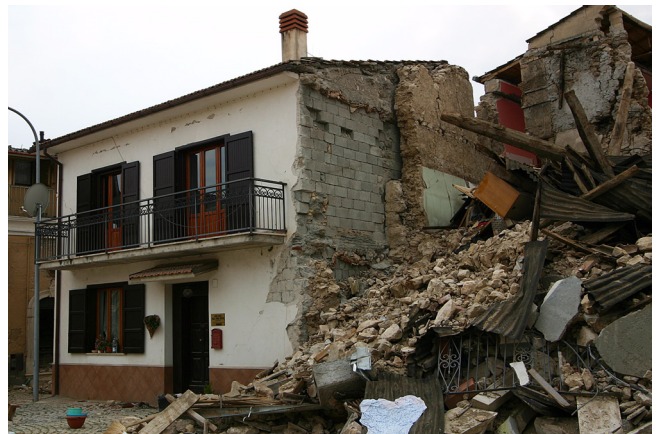
Moderne Mauerwerksgebäude sind aus industriell hergestellten Mauersteinen gebaut. Bei der Erkundungsmission wurden Gebäude mit Betonsteinen und Backsteinen mit einem hohen Lochanteil gesehen. In Onna gab es mindestens zwei Gebäude mit Betonsteinen. Das dreigeschossige Gebäude am Ortsrand (Abb. 23 und 24) ist schwer beschädigt worden, eine Ecke des Gebäudes ist eingestürzt. Dieser Einsturz konnte nicht durch den Ringbalken unterhalb des Daches und die steifen Decken verhindert werden. Ein zweigeschossiges Gebäude am Dorfplatz blieb hingegen fast unbeschädigt (Abb. 25); dass es sich um ein Mauerwerksgebäude aus Betonsteinen handelt, konnte anhand einer Wand gesehen werden, an die früher ein Bruchsteinmauerwerksgebäude anschloss, das während des Erdbebens aber eingestürzt ist. In Onna gab es mehrere neue Gebäude, die praktisch unbeschädigt waren, jedoch war es bei den meisten nicht möglich zu bestimmen, um welche Typ von Tragstruktur es sich handelt.

Abb. 25: Wohngebäude in Onna aus Betonsteinmauerwerk.

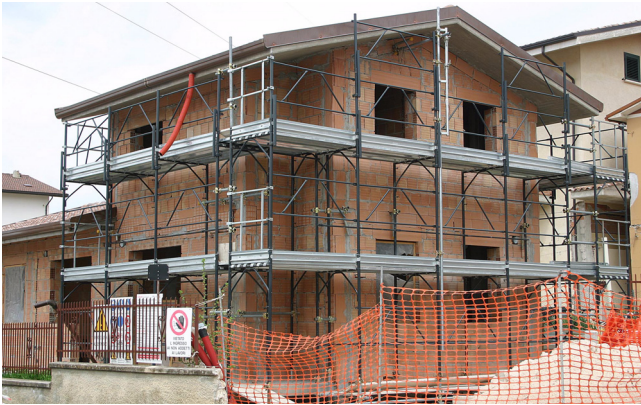
(Abb. 26). Der Rohbau war an einem Ende eingeschossig und am anderen Ende zweigeschossig. Soweit ersichtlich blieb es gänzlich unbeschädigt. Dazu haben vermutlich die folgenden Elemente beigetragen: (i) Das steife Fundament in Form einer Tiefgarage aus Stahlbeton, (ii) das Dach aus Stahlbeton, (iii) die Decken im SLC-Deckensystem, und (iv) Stahlbetonbalken und -stützen; eventuell ist auch das Treppenhaus, das auf der Rückseite des Gebäudes liegt, aus Stahlbeton. Für die Eckpfeiler wurde ein besonderer Steintyp ver-

Abb. 26: Sich noch im Bau befindendes modernes Mauerwerksgebäude mit Stahlbetonelementen in L'Aquila.

wendet und es ist daher nicht auszuschliessen, dass diese aus bewehrtem Mauerwerk sind. Die Mauerwände sind vermutlich 25-30 cm dick. Die Steine sind jedoch kleiner und wurden daher mehrlagig verbaut. Es ist auch möglich, dass es sich um ein zweischaliges Mauerwerk mit einer Isolierschicht handelt.
