> Erdbebenertüchtigung von Bauwerken

Strategie und Beispielsammlung aus der Schweiz

Bundesamt für Umwelt BAFU

Wenk T. 2008: Erdbebenertüchtigung von Bauwerken. Strategie- und Beispielsammlung aus der Schweiz. Umwelt-Wissen Nr. 0832. Bundesamt für Umwelt, Bern. 84 S.

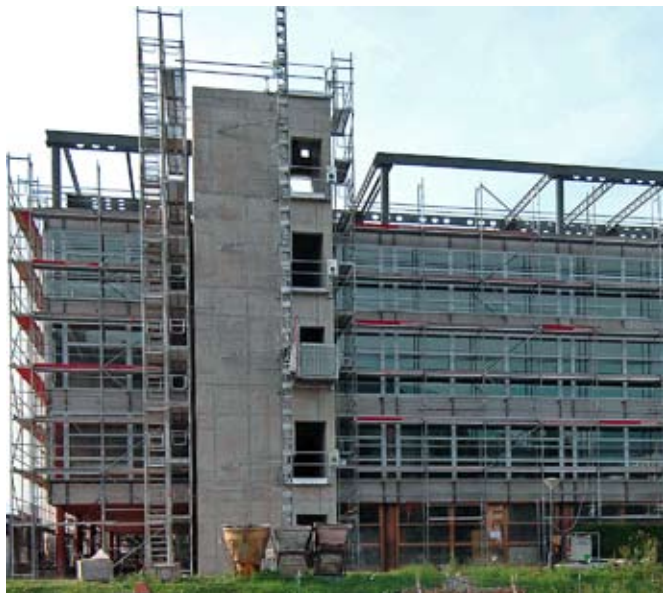
Treppenturm und Aufstockung im Bau (Südseite).

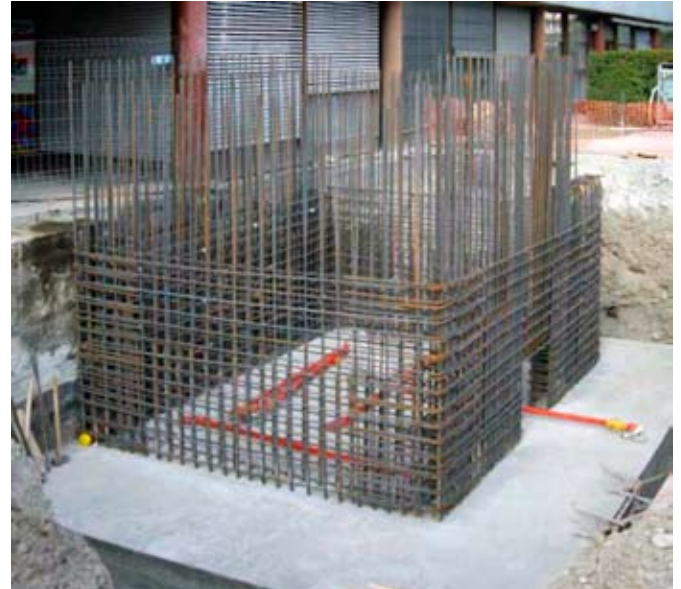
Bewehrung im Untergeschoss und Fundament des neuen Treppenturms.

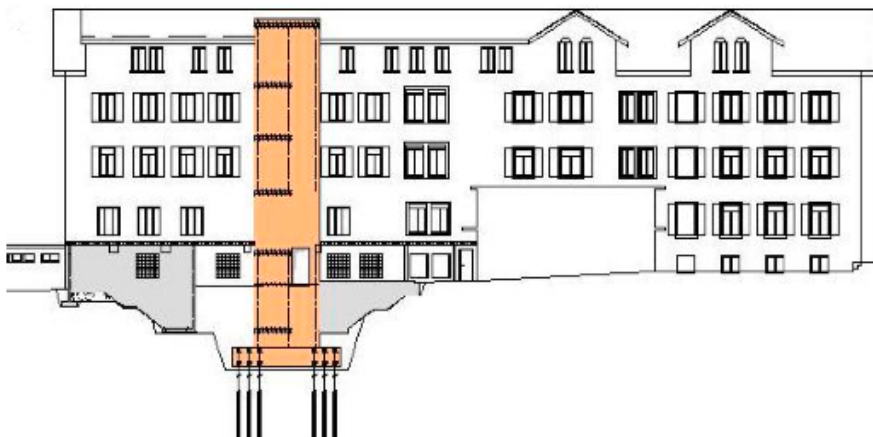
Die relativ dünnen Wände aus einschaligem Mauerwerk im Anbau bilden die Schwachstelle bezüglich Erdbebenverhalten. Ungenügend ist insbesondere die Aussteifung in Gebäudequerrichtung, da Zwischenwände vollständig fehlen. Dagegen weist der Altbau viele dicke Mauerwerkswände auf. Im Altbau bildet die Verankerung zwischen den Fassaden und den Holzdecken die Schwachstelle.

Ansicht an die hintere Längsfassade mit dem neuen Stahlbetonliftkern in der Mitte des Anbaus (Etape 1).

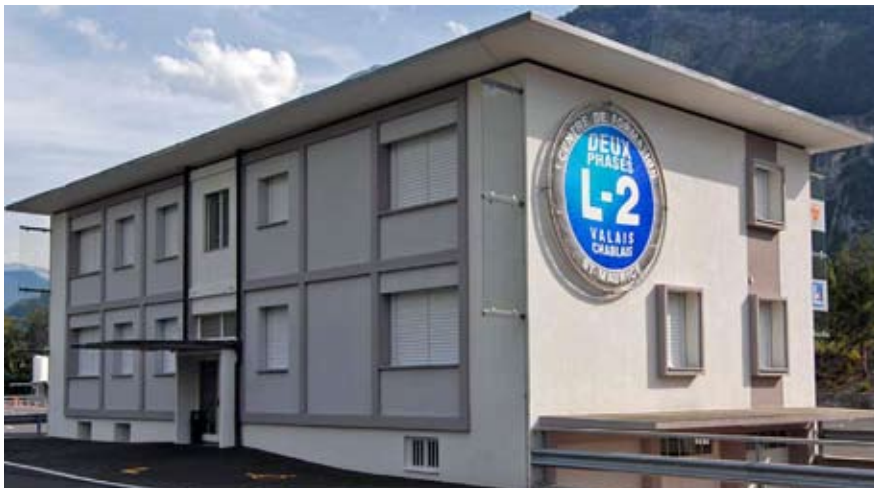
Problematisch sind vor allem die Längsfassaden. Im Erdgeschoss verkürzen die Brüstungen aus Mauerwerk die frei schwingende Höhe der Stahlbetonstützen auf weniger als die halbe Stockwerkshöhe. Dadurch besteht die Gefahr eines spröden Schubbruchs bereits bei schwachen Erdbeben.

Ansicht an die hintere Längsfassade mit der neuen Stahlbetontragwand im mittleren Rasterfeld rechts.

In den beiden Längsfassaden wird je ein Rasterfeld durch eine schlanke Stahlbetontragwand geschlossen. Die beiden neuen Stahlbetontragwände sind an den Aussenwänden des Untergeschosses verankert und laufen durchgehend über die beiden Obergeschosse. Damit entsteht ein neues, im Grundriss symmetrisches Aussteifungssystem in Längsrichtung.

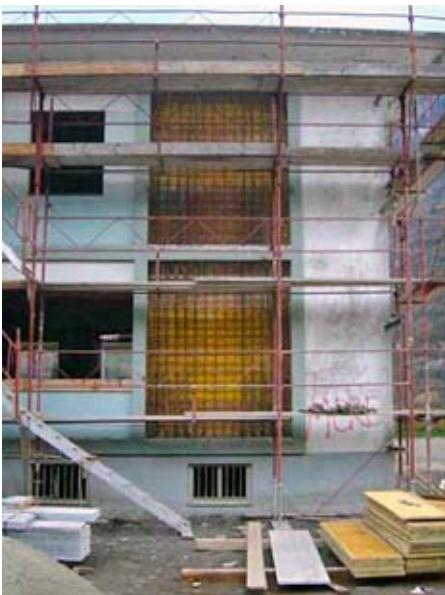
Bewehrung der neuen Stahlbetontragwand in der vorderen Längsfassade.

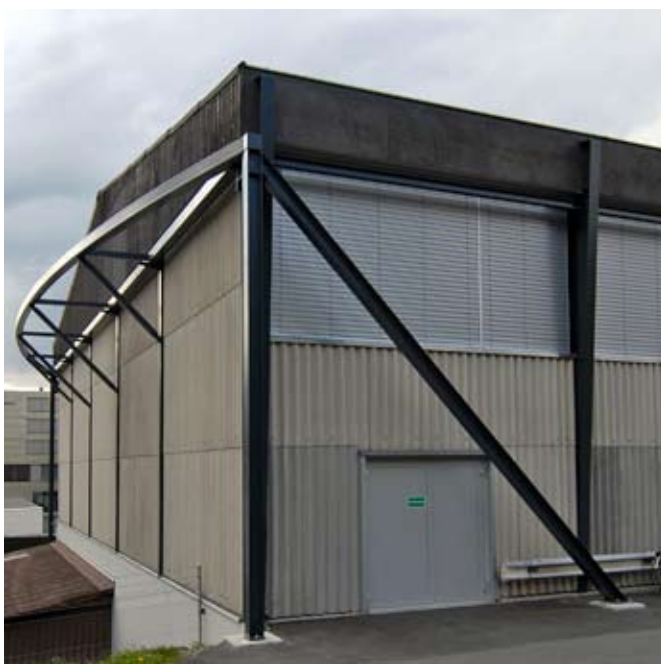
Fischbauförmige Verstärkung der stirnseitigen Fassadenstützen.

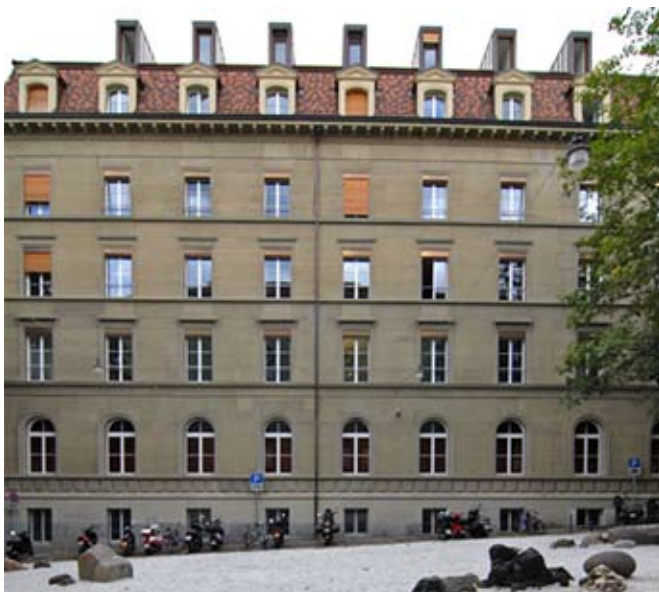
Die Holzbalkendecken und die Wände aus Natursteinmauerwerk bilden die Schwachstellen bezüglich Erdbebenverhalten. Ungenügend ist insbesondere die horizontale Kraftübertragung von den Holzbalkendecken in die Wände. Einige Wände sind im Erdgeschoss unterbrochen. Ferner ist die Kippstabilität einiger Wände quer zur Wandebene kritisch.

Ansicht an die östliche Seitenfassade.

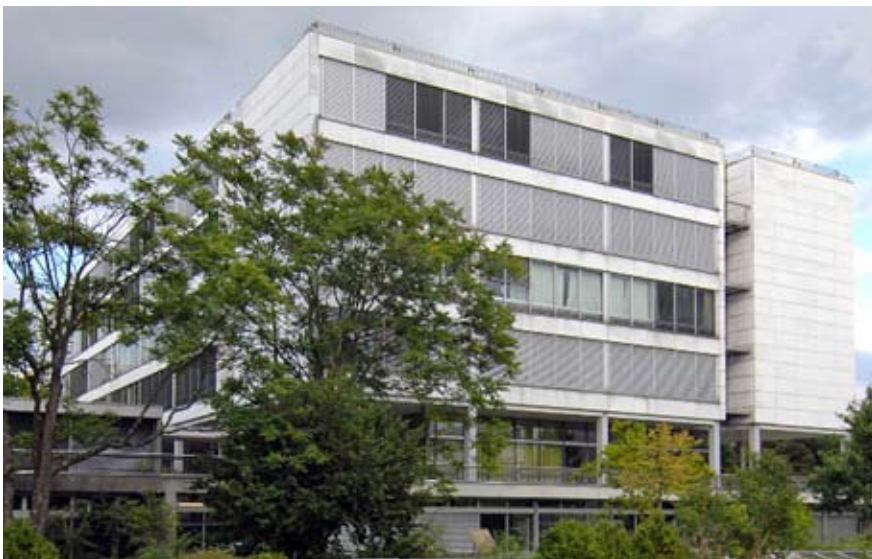
Das Gebäude wird im ursprünglichen Zustand durch eine über alle Geschosse durchgehende Dilatationsfuge in zwei Hälften unterteilt, die je durch einen im Grundriss exzentrisch liegenden Liftkern ausgesteift sind. Infolge Biegetorsionsschwingungen der beiden Teile besteht bereits bei geringer Erdbebenbeanspruchung Absturzgefahr an der Dilatationsfuge. Von aussen betrachtet zeigt das Gebäude ein architektonisch offen gestaltetes, weiches Erdgeschoss. Da jedoch die beiden massiven Liftkerne über alle Geschosse durchlaufen, weist das Gebäude ein im Aufriss regelmässiges Tragsystem auf.

Ansicht an die Stirnfassade des Gebäudes.

Die ursprünglichen Dilatationsfugen der Geschossdecken in der Gebäudemitte werden geschlossen. Dadurch kann ein

durch die beiden bestehenden schlanken Stahlbetonliftkerne symmetrisch ausgesteiftes Gesamtsystem für die Abtragung der Erdbebenkräfte gebildet werden. Eine Ertüchtigung darüber hinaus wäre mit unverhältnismässigen Kosten verbunden.

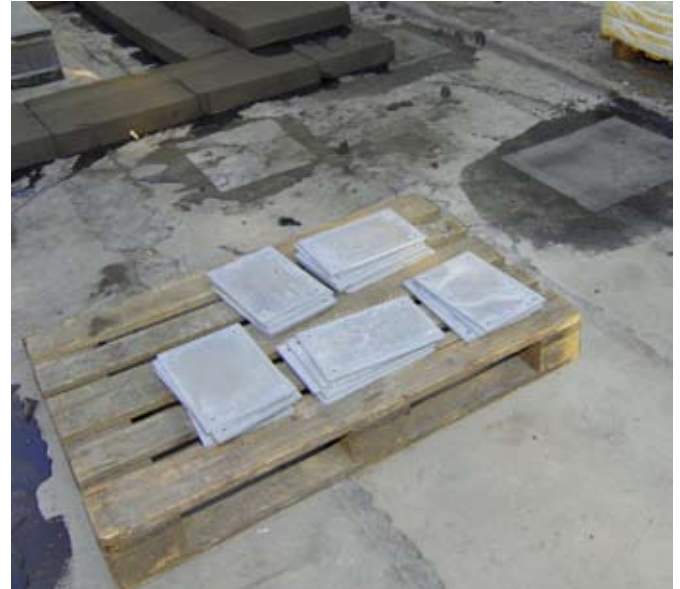
Stahlplatten zur Verbindung der Dachelemente.

Unter Berücksichtigung des Kriteriums der Verhältnismässigkeit kann die Erdbebenertüchtigung auf das Verbinden der Fertigbauteile beschränkt werden, ohne dass ein neues horizontales Aussteifungssystem erstellt werden muss. Die untenstehenden Kenndaten beziehen sich auf den fünfgeschossigen Klassentrakt I.

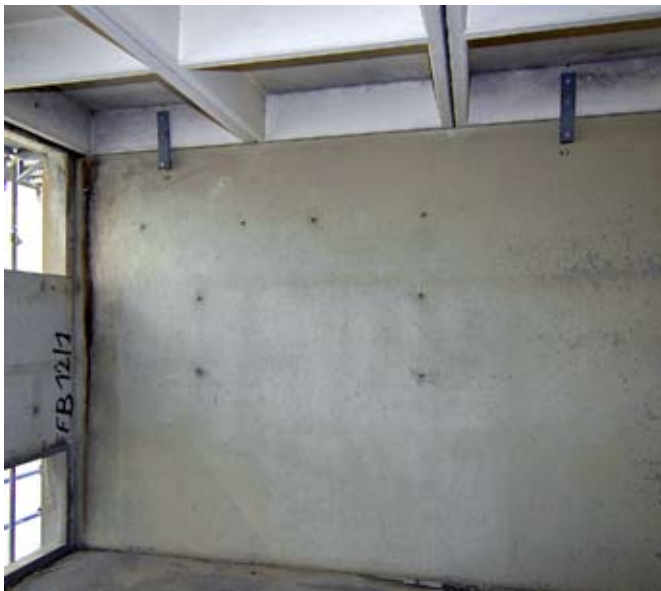
Nachträglich eingebaute Stahllaschen zur Verbindung der Kassettendecke mit den Wänden.

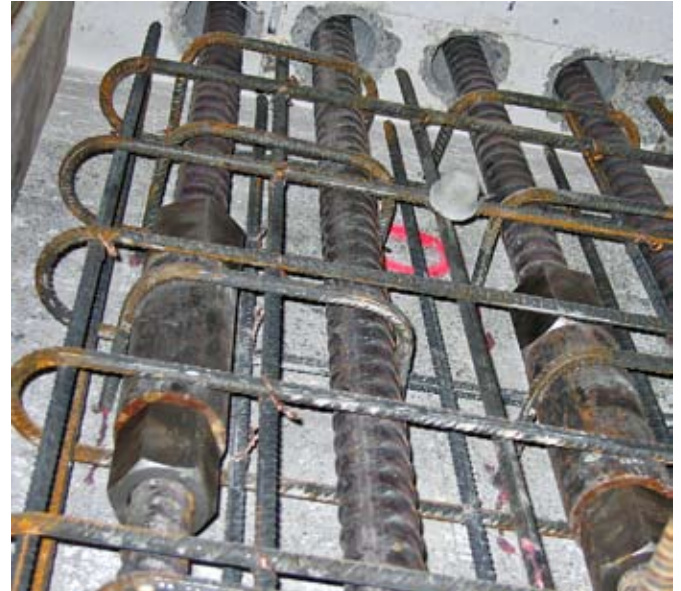
Detail der vertikalen Bewehrungsstösse in den Aufdoppelungen.

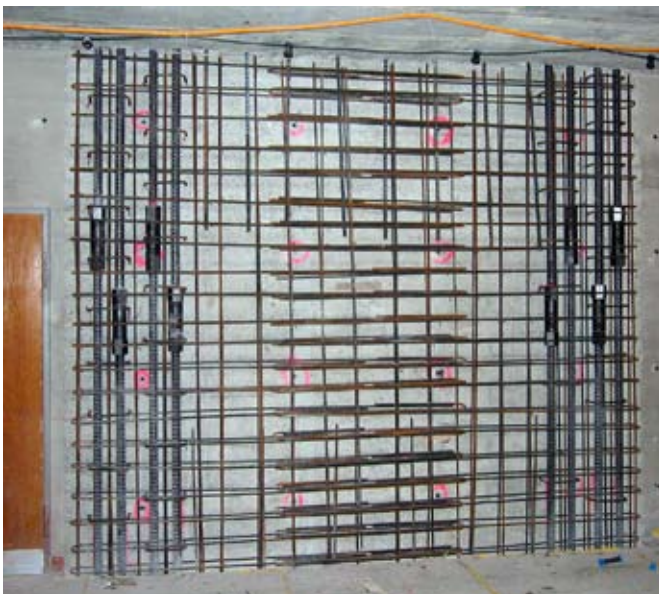
Bewehrung einer Aufdoppelung mit den vertikalen Bewehrungsstössen.

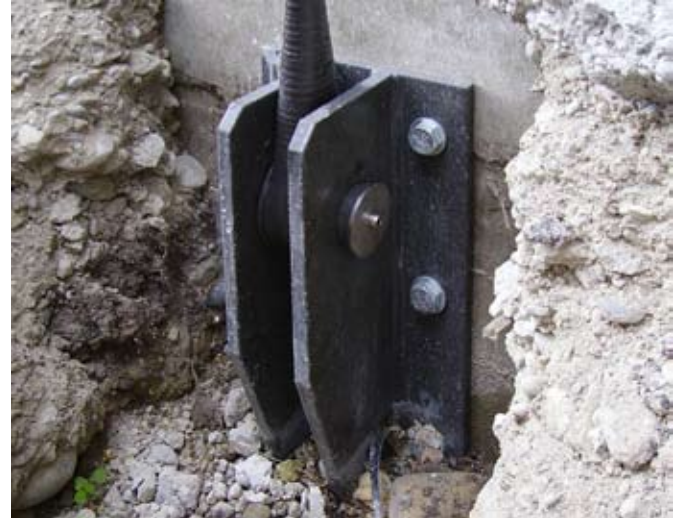
Untere Verankerung der CFK-Spannglieder seitlich in der Kellerwand.

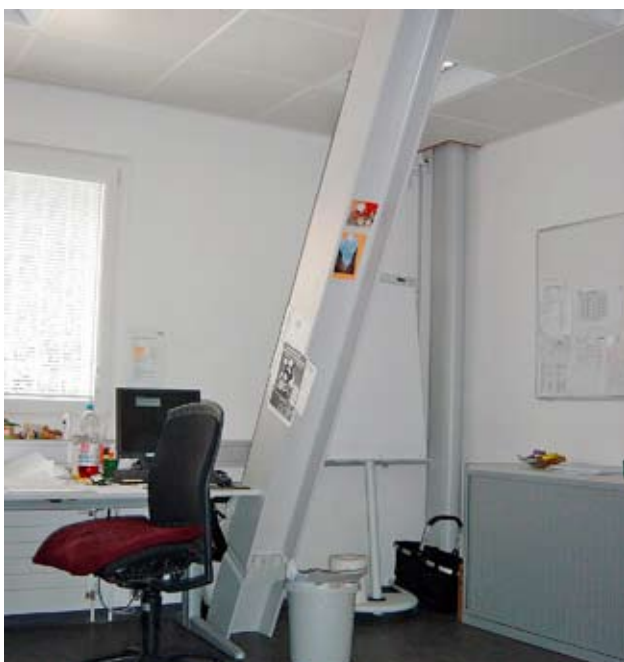
Das Gebäude weist ein ausgeprägtes weiches Erdgeschoss (Soft-Storey) mit starker Torsionsbeanspruchung unter Erdbebeneinwirkung auf. Hinzu kommt die ungünstig wirkende Dilatationsfuge etwa in der Mitte der Gebäudelänge. Bei früheren Umbauten sind mehrere Wände im Erdgeschoss entfernt worden, so dass kein eigentliches Aussteifungssystem mehr vorhanden ist.

Neues V-förmiges Stahlfachwerk in einem Büroraum des Erdgeschosses.

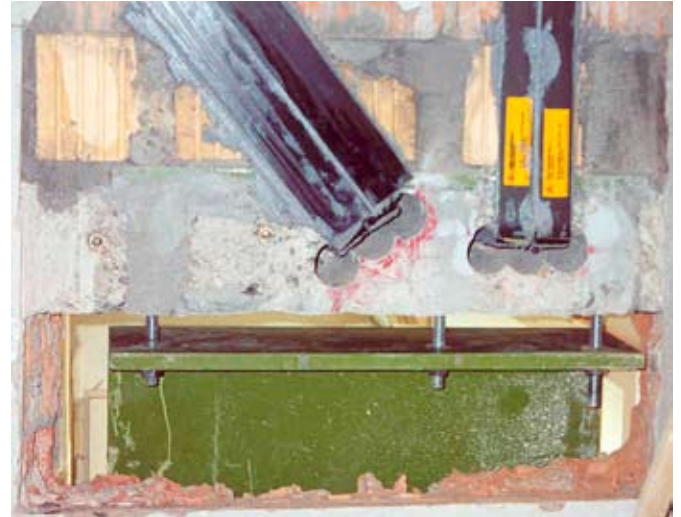
Verankerung der Kohlefaserlamellen mit Schubwinkeln in der Betondecke.

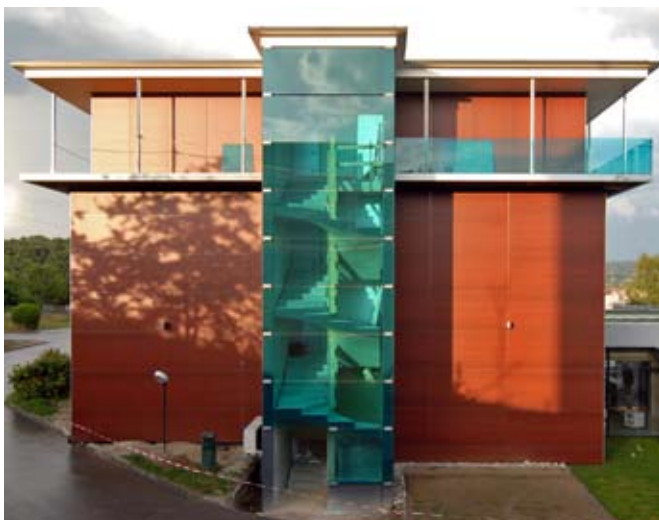
Stirnfassade auf der Nordseite mit neuem Treppenhaus aus Stahlbeton.

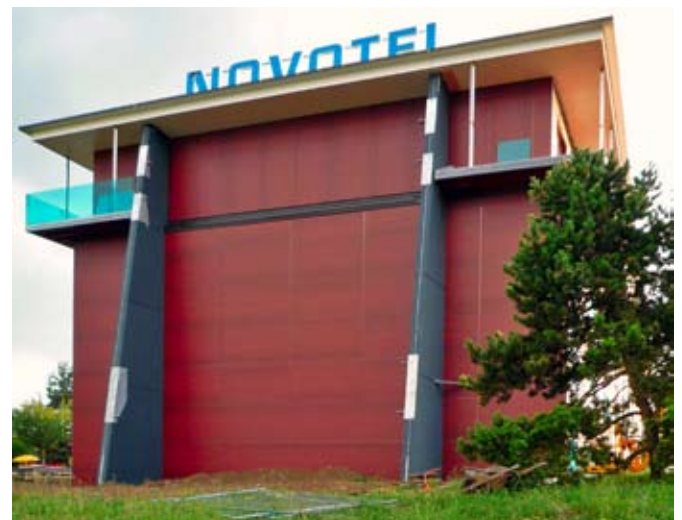
Stirnfassade auf der Südseite mit den beiden neuen dreieckförmigen Stahlbetonwänden.

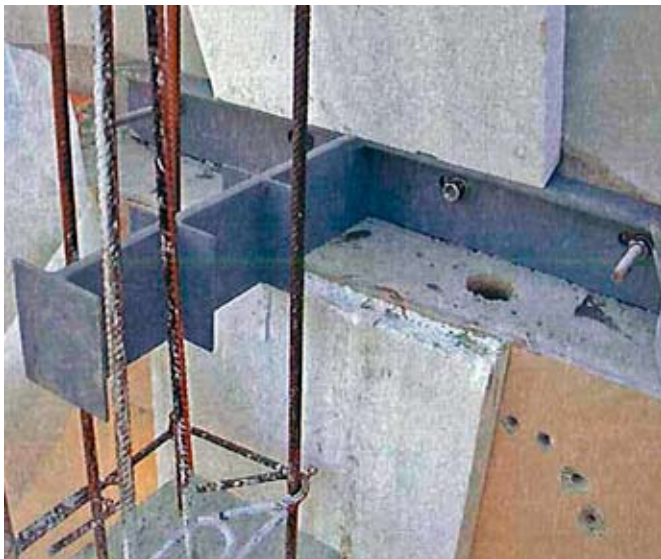
T-förmiges Stahlteil zur Verankerung der neuen Stahlbetonwände in den bestehenden Decken.

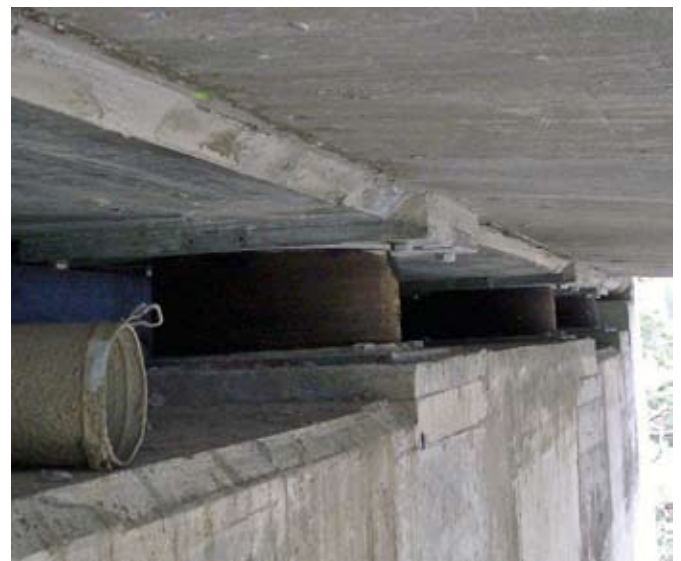
Ertüchtigung mit Erdbebenlagern aus hochdämpfenden Gummischichten beim Widerlager.
