> Erdbebenertüchtigung von Bauwerken

Strategie und Beispielsammlung aus der Schweiz

Bundesamt für Umwelt BAFU

Wenk T. 2008: Erdbebenertüchtigung von Bauwerken. Strategie- und Beispielsammlung aus der Schweiz. Umwelt-Wissen Nr. 0832. Bundesamt für Umwelt, Bern. 84 S.

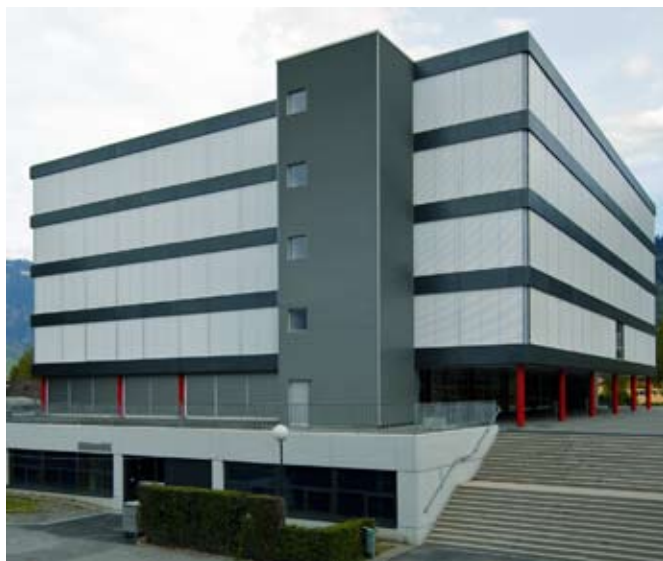
Ansicht an den neuen Treppenturm auf der Nordseite.

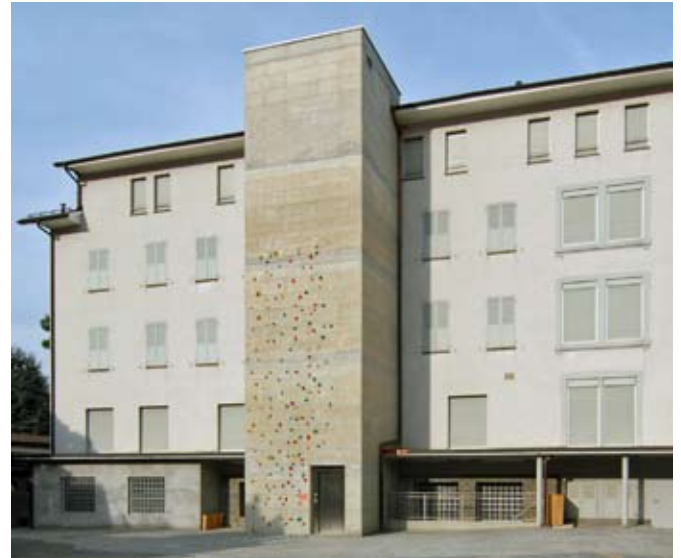
Die relativ dünnen Wände aus einschaligem Mauerwerk im Anbau bilden die Schwachstelle bezüglich Erdbebenverhalten. Ungenügend ist insbesondere die Aussteifung in Gebäudequerrichtung, da Zwischenwände vollständig fehlen. Dagegen weist der Altbau viele dicke Mauerwerkswände auf. Im Altbau bildet die Verankerung zwischen den Fassaden und den Holzdecken die Schwachstelle.

Ansicht an die hintere Längsfassade mit dem neuen Stahlbetonliftkern

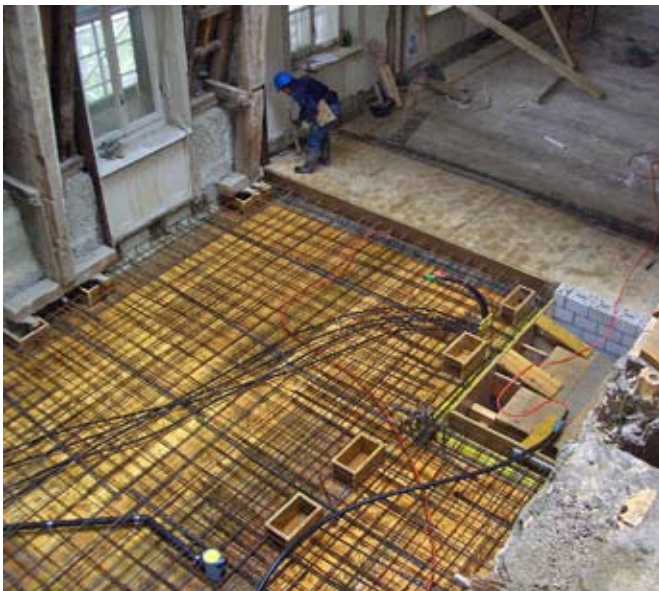
Betondecke im Bereich eines neuen Erschliessungskerns.

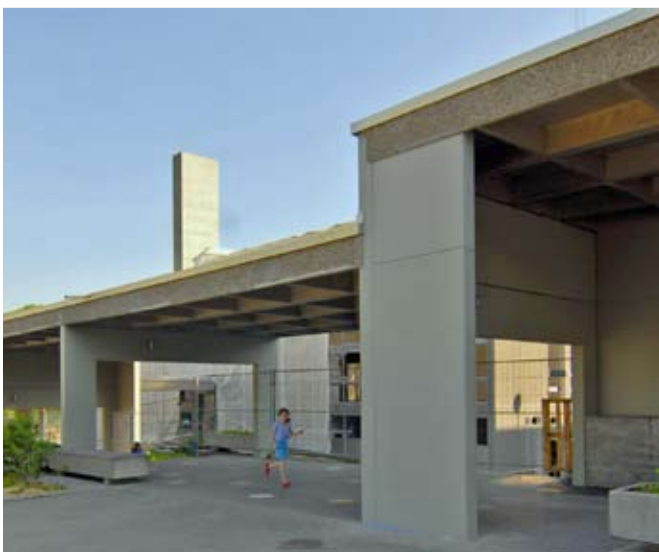
Der Verbindungsgang wurde durch Stahlbetonwände in Längsrichtung ertüchtigt.

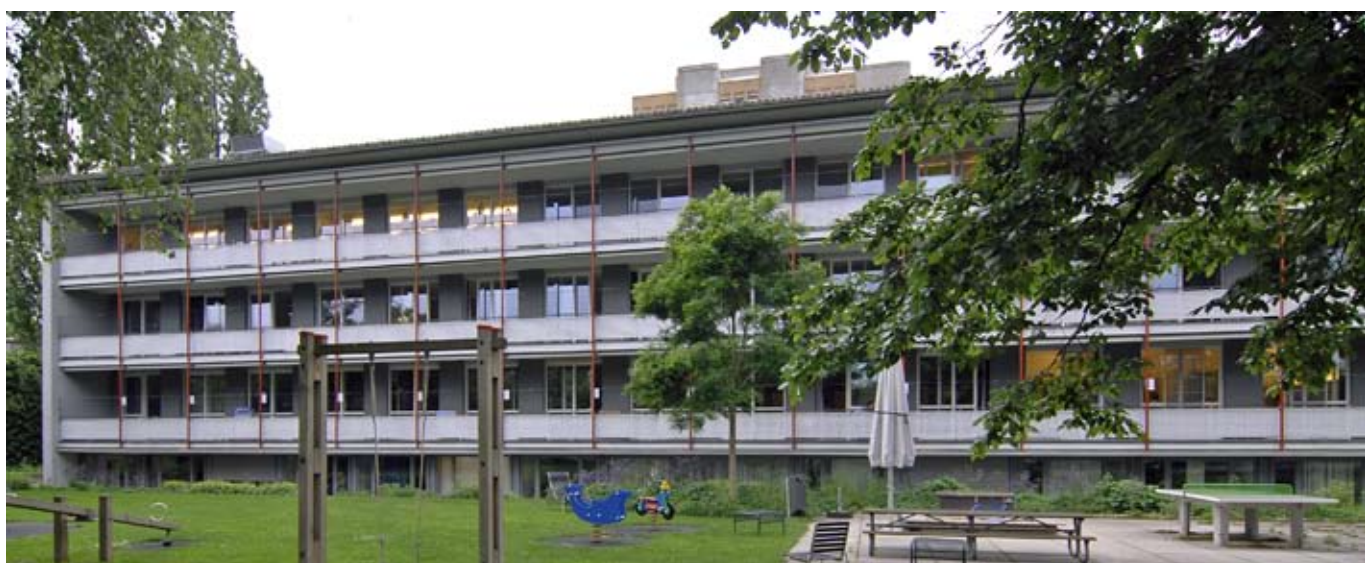
Ansicht an die Längsfassade auf der Gartenseite.

In Längsrichtung werden zwei neue Stahlbetonwände durchlaufend über alle Geschosse eingezogen; davon wird eine als gekoppelte Tragwand besonders duktil ausgebildet. Für die

Aussteifung in Querrichtung werden je eine 5,20 m lange und 28 cm dicke Wand an beide bestehenden Stirnwände aus Mauerwerk betoniert. Zur Entlastung der langen Deckenscheiben wird in Gebäudemitte eine dritte Stahlbetonwand erforderlich.

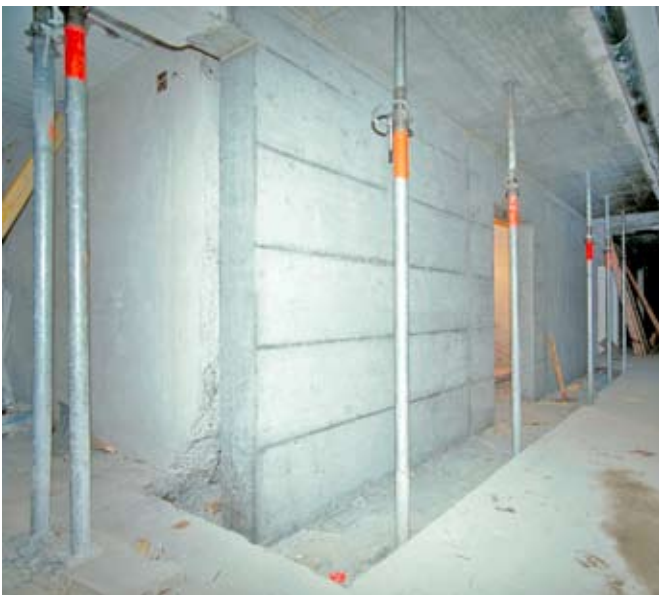
Neue gekoppelte Stahlbetontragwände im Untergeschoss.

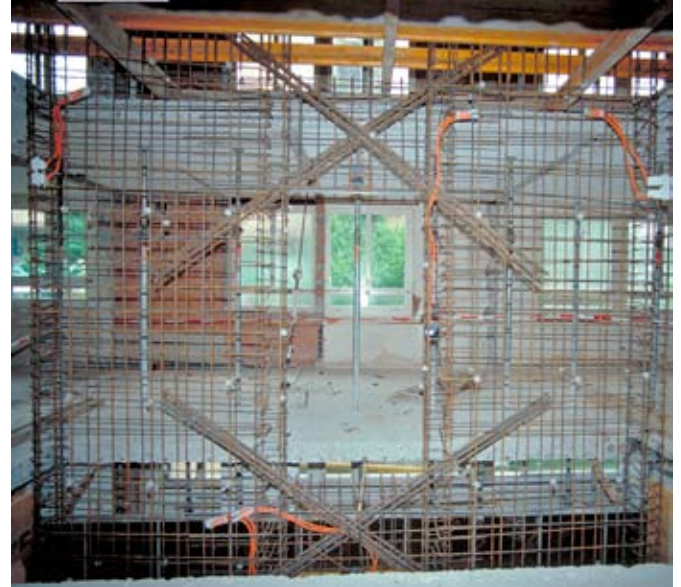
Bewehrung der neuen gekoppelten Stahlbetontragwände im Erdgeschoss mit diagonalen Stabbindeln in den Koppelungsriegeln.

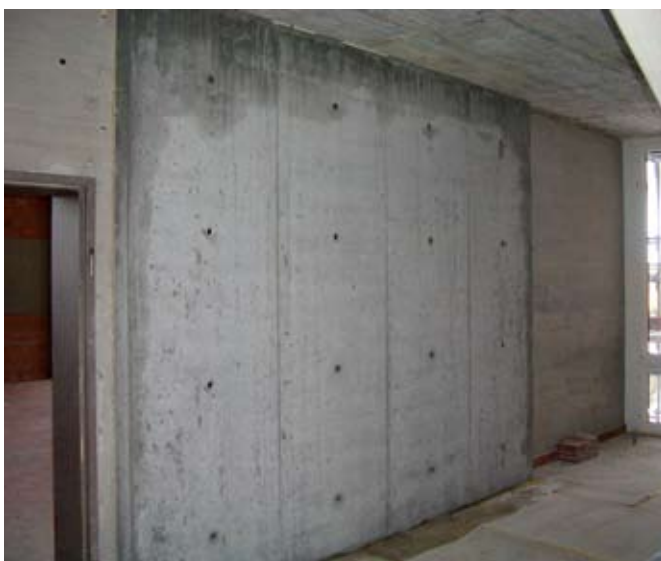
Die vorhandenen Stahlbetonwände im Treppenhaus weisen horizontal und vertikal einen zu geringen Bewehrungsgehalt auf. Im Dachgeschoss über dem Treppenhaus fehlen aussteifende Bauteile. Die Stahlbetondachdecke ruht auf Pendelstützen. Die Mauerwerkswände in den Anbauten sind durch Fensterreihen unterbrochen und können praktisch keine horizontalen Kräfte abtragen.

Verstärkung einer bestehenden Stahlbetonwand mit einer 15 cm dicken Aufdoppelung.

Die bestehenden vier Wände des Treppenhauses werden durch stark bewehrte Aufdoppelungen verstärkt. Die vier Aufdoppelungen sind im Grundriss symmetrisch angeordnet und laufen durchgehend von den Untergeschossen bis unter das Dachgeschoss. Das Dachgeschoss wird durch vier neue Stahlrahmen ausgesteift, die in die Fensterrahmen eingepasst sind und im Grundriss über den Stahlbetonaufdoppelungen liegen.

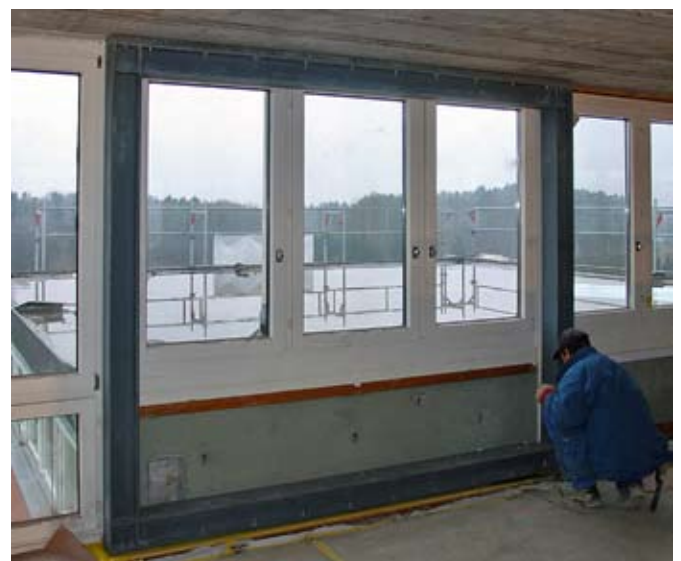
Aussteifung des Dachgeschosses mit neuem Stahlrahmen.

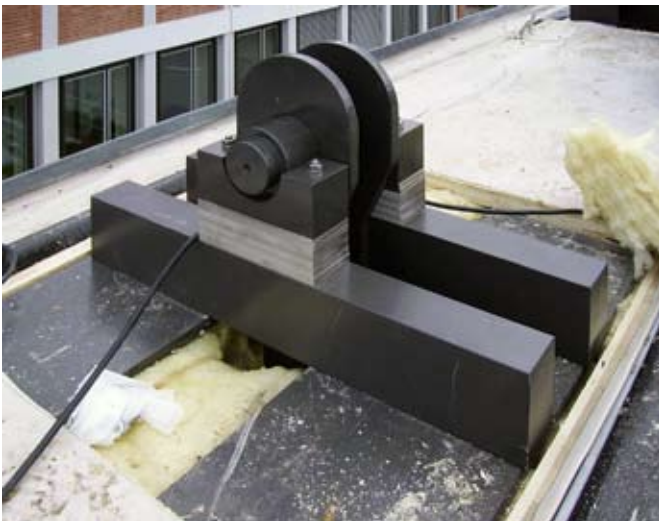
Obere Verankerung der CFK-Spannglieder auf dem Dach, von wo aus vorgespannt wurde.

Die nördliche Stirnfassade aus 22 cm dickem Mauerwerk wird durch fünf 13 m lange aussenliegenden Spannglieder verstärkt. Dabei werden erstmals Spannglieder aus durch Kohlenstofffasern verstärkten Kunststoffen (CFK) für die Erdbebenertüchtigung angewandt (Bachmann 2007b). Die exzentrisch wirkende vertikale Vorspannkraft wird mittels einer Stahlkonstruktion auf dem Dach zentrisch auf die Stirnfassade übertragen.

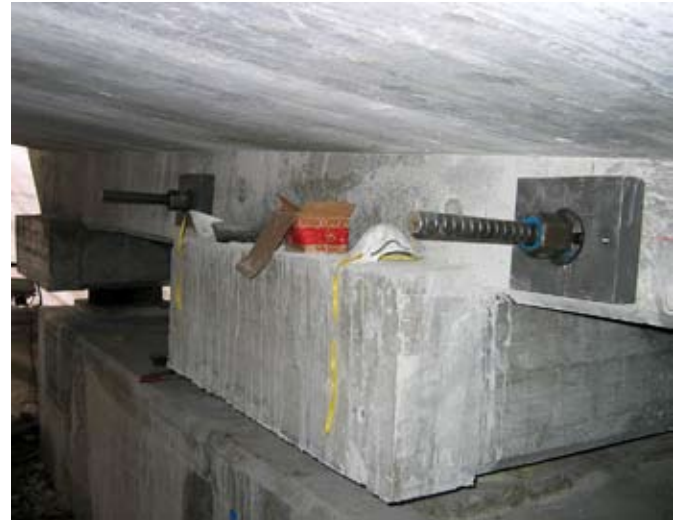
Zusammenspannen der beiden Brückenhälften bei der ursprünglichen Dilatationsfuge in Brückenmitte.
